Herstel van roestvlekken op RVS

# Roestvaststaal zeker niet onderhoudsvrij

Ing. Ko Buijs

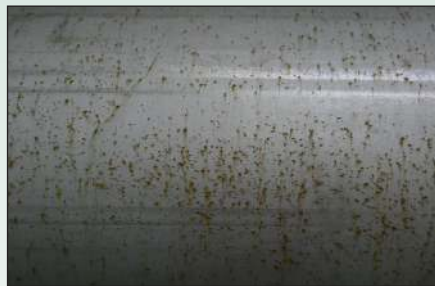
*Figuur 1. Besmettingscorrosie op roestvaststalen buizen veroorzaakt door het slijpen van koolstofstaal.*

maar in feite worden koolstofstaaldeeltjes bedoeld. In combinatie met vocht gaan deze snel in oplossing vanwege het onedele karakter van de koolstofstaaldeeltjes (zie figuur 1). Roestvaststaal en koolstofstaal bezitten ten opzichte van elkaar een relatief groot potentiaalverschil waardoor deze reactie heel snel verloopt. Tijdens het oplossen van de staaldeeltjes worden ijzeroxiden gevormd die het oppervlak van het roestvaststaal besmetten c.q. contamineren. Bovendien wordt de toetreding van zuurstof ter plaatse enigermate belet waardoor het roestvast staaloppervlak plaatselijk wordt geactiveerd. Hierdoor ontstaat contaminatie of besmettingscorrosie.

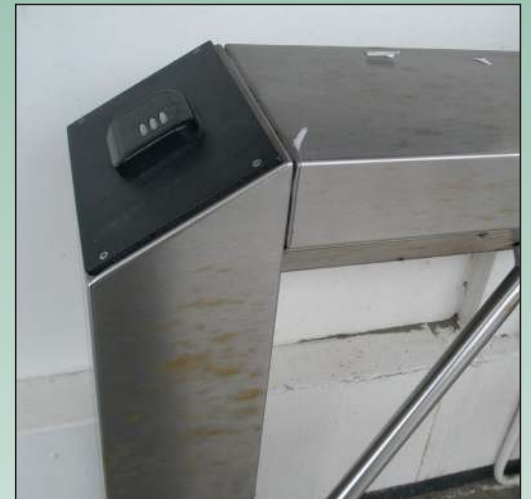
*Figuur 2. RVS 316 toegangspoort die aangetast is door aerosolen.*

tasting die zelfs soms ook tot putcorrosie kan leiden. Vooral op en in de buurt van het strand ziet men regelmatig onderdelen van roestvaststaal die door deze inwerking zijn aangetast. In figuur 2 staat een toegangspoort van rvs 316 in de buurt van de kust. Duidelijk zijn roestplekken te zien die in dit geval ook wel theevlekken worden genoemd.

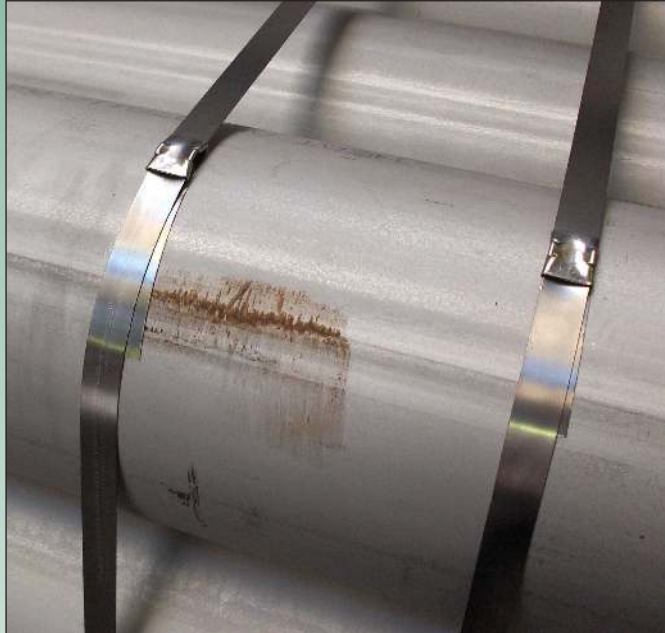
Een veel voorkomende oorzaak van besmettingscorrosie is een ongewenst contact tussen koolstofstaal en roestvaststaal. Een beschadiging door bijvoorbeeld stalen vorken van de heftruck, spijkers van pallets, contact met een gereedschapwagen, stalen gereedschappen, stalen transportrollen, de randen van stelcon platen, enzovoort. Een voorbeeld hiervan is te zien in figuur 3. Er lopen corrosieproducten uit de 'wond' en dat besmet verder het oppervlak. Wordt deze aantasting niet verwijderd, dan zal de corrosie zich op die plaats snel voortzetten totdat het materiaal plaatselijk 'doorboord' is. Dat gebeurt snel omdat hier sprake is van een kleine anode en een grote kathode.

*Figuur 3. Contaminatie door een stalen voorwerp zoals de vork van een heftruck.*

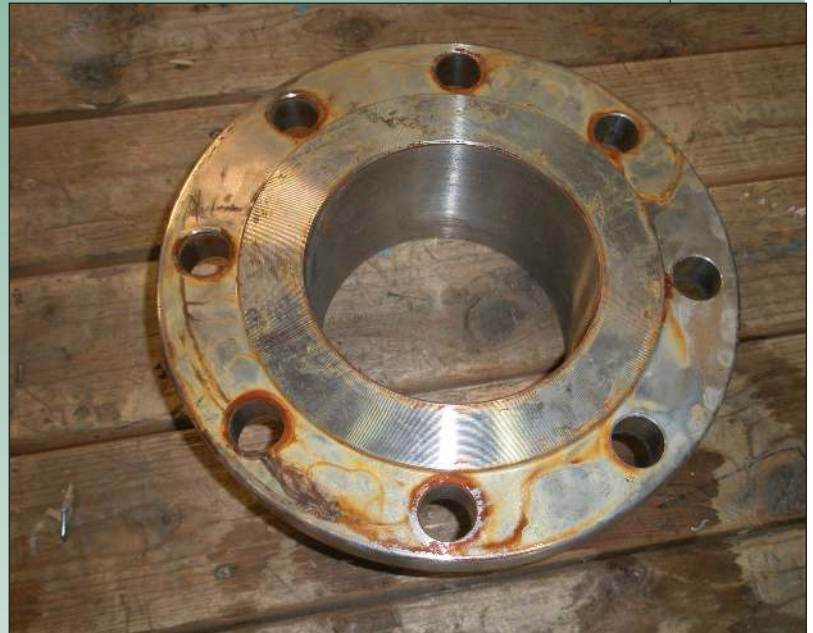
*Figuur 5. RVS 304 flens die besmet is door ijzerhoudend water.*

Een roestvaststalen flens 304 was in een plastic zak bewaard waarin ijzerhoudend water aanwezig was (figuur 5). De flens was eigenlijk bestemd voor de schrootbak. Met de organische reiniger was het simpel op te lossen en de flens was in korte tijd weer gereconditioneerd (figuur 6).

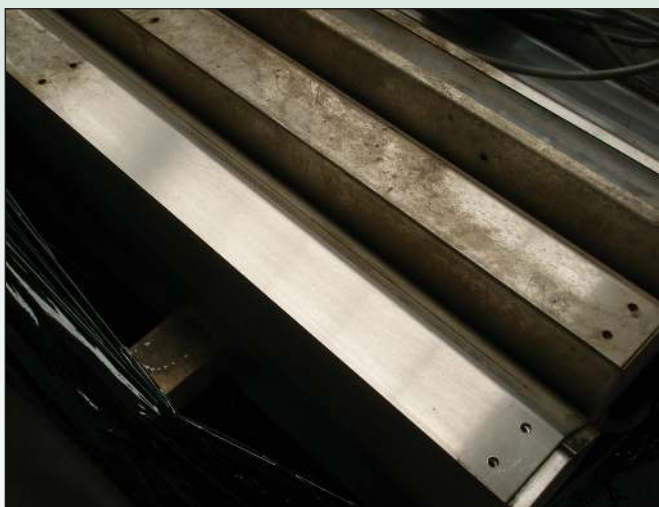
*Figuur 4. Besmettingscorrosie op lichtarmaturen van 316L. Het onderste armatuur is gedeeltelijk behandeld met de organische reiniger.*

Figuur 4 toont armaturen van RVS 316 die slechts 1,5 jaar in gebruik zijn geweest op de Pier van Scheveningen. Op de bovenste delen is te zien hoe zwaar deze aantasting door aerosolen is geweest. Het onderste armatuur is gedeeltelijk behandeld.

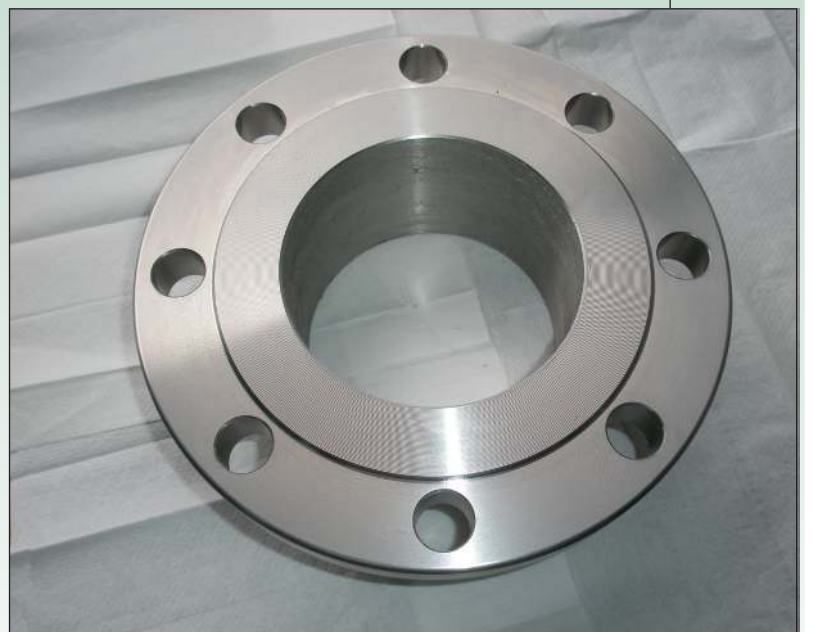
*Figuur 6. Besmette Rvs 304 flens, maar dan gereinigd en voorzien van een nanolaagje.*

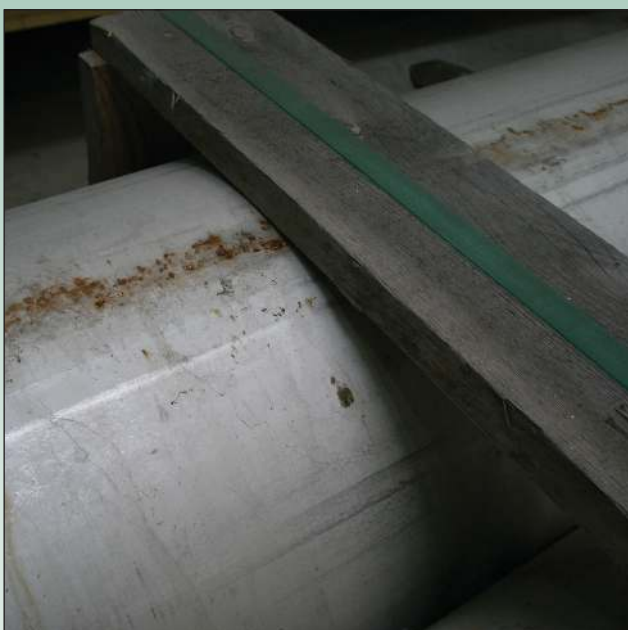
*Figuur 7. RVS 316 buis die op een bouwplaats zwaar besmet is geraakt door staalgruis.*

Een ander voorbeeld is een zwaar besmette roestvaststalen buis die op een bouwplaats gelegen heeft (figuur 7 en 8). Alleen een stuk links van de balk is behandeld met de organische reiniger.

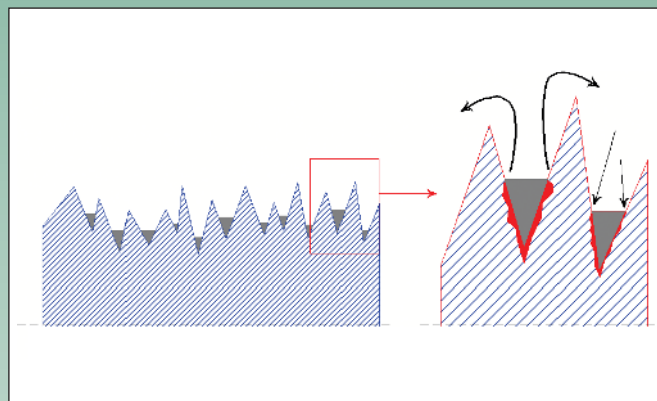
*Figuur 9. Geslepen oppervlak dat schematisch sterk uitvergroot is. Vuil en andere depositen zorgen ervoor dat bijvoorbeeld chloorionen diep doordringen onder deze afzettingen waardoor het oppervlak ter plaatse aangetast wordt. Corrosieproducten zoals roest zullen dan uittreden.*

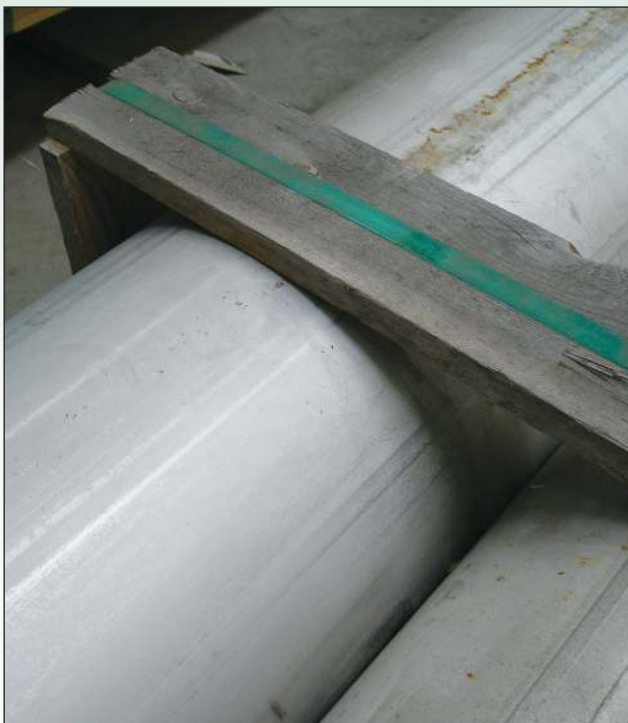
*Figuur 8. Besmette RVS 316 buis, echter aan de linkerkant van de balk schoongemaakt.*
