# HET ONDERSCHATTE GEVAAR VAN BIOLOGISCHE CORROSIË IN BRANDBLUSSYSTEMEN EN LEIDINGEN

*Er zijn in de dagelijkse praktijk diverse corrosiemechanismen bekend waarvoor men terecht vreest; enige voorbeelden hiervan zijn put- en spleetcorrosie alsmede galvanische en spanningscorrosie. Indien de term biologische corrosie wordt genoemd dan wordt er veelal wat schouderophalend gereageerd onder het motto 'het zal wel'. Toch is er een vorm van biologische aantasting die tot zeer ernstige gevolgen kan leiden en dat is microbiel geïnduceerde corrosie dat kortweg MIC wordt genoemd. Ook de Engelstalige uitdrukking 'Microbiological Influenced Corrosion' wordt hiervoor gebruikt.*

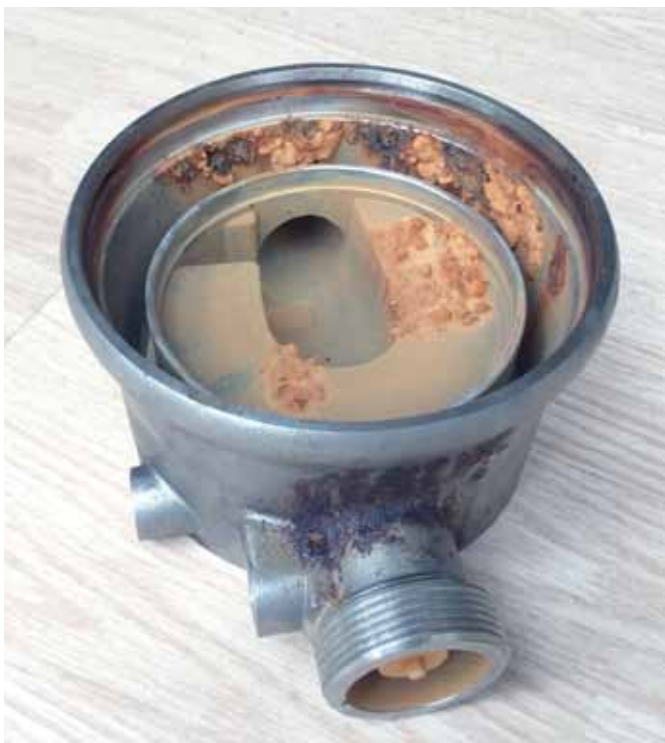
Afbeelding 1: een pompvoet van roestvast staal AISI 304 aangetast door MIC (foto Innomet b.v.).

Voor de SRB's vormen de laatste jaren een steeds groter probleem omdat ook gezonde materialen snel hiermee besmet raken waardoor zij ook door MIC in relatief korte tijd kunnen bezwijken. Daarnaast zullen biofilms de warmteoverdracht nadelig beïnvloeden en raken gehele systemen soms compleet verstopt door het dichtslibben wat voor sprinklerinstallaties een ontoelaatbaar probleem oplevert. Op afbeelding 1 ziet men een aangetaste voet van een drinkwaterpomp gemaakt van roestvast staal 304 dat na ruim een jaar een dergelijk beeld gaf vanwege MIC. De oorzaak was dat de pomp besmet was geraakt tijdens het afpersen toen deze uit de productie

kwam. Het water in het testreservoir, dat gebruikt werd voor dit afpersen, bleek besmet te zijn met SRB's. M.a.w. de bacteriën in dunne waterfilm die in de pomp achterbleef, hebben zich kunnen ontwikkelen tot een agressieve biofilm. Toen de pomp in gebruik werd genomen heeft deze biofilm zich verder kunnen ontwikkelen waardoor MIC is ontstaan. De ontstane tubercules in de vorm van bloemkoolpatronen kunnen na verloop van tijd de gehele pompruimte vullen. De pompvoet was overigens hierdoor al lek na ongeveer een jaar. Dat was zichtbaar vanwege bruine natte strepen die op de buitenkant te zien waren. Vooral in stilstaand water is de kans behoorlijk groot dat er MIC ontstaat en ook indien de temperatuur wat hoger wordt. Zo is bekend dat brandblusleidingen van roestvast staal AISI316 die gevuld zijn met stilstaand water al binnen een jaar lek zijn.

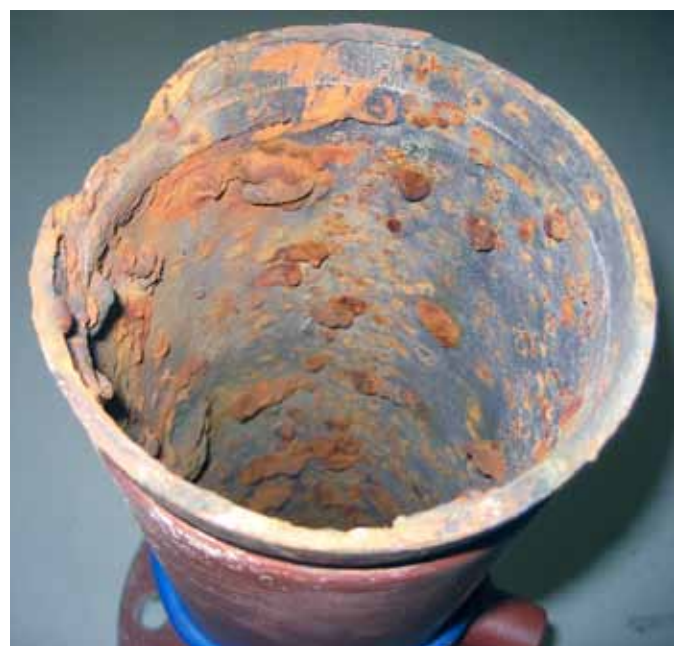
Afbeelding 2: Stalen aangetaste 4"pijp door MIC (foto MIC Europe b.v.).

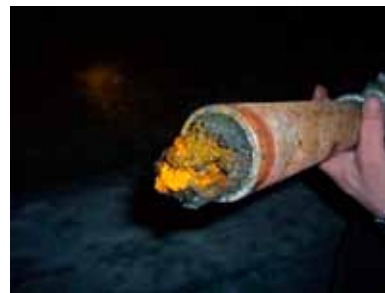
Afbeelding 3: stalen pijp die geheel 'geplugd' is door corrosieproducten (foto MIC Europe b.v.).

Sprinklersystemen worden met water gevuld dat veelal afkomstig is van tanks of waterkelder. Dat water staat vaak gedurende lange tijd stil in zo'n bassin en dat betekent dat aerobe bacteriën zich optimaal kunnen ontwikkelen. De corrosieproducten zijn zwartachtig en stinken vanwege de H<sub>2</sub>S vorming (rotte eieren lucht). De ontstane afzettingen laten dan de sprinklers verstopen (afbeelding 3).

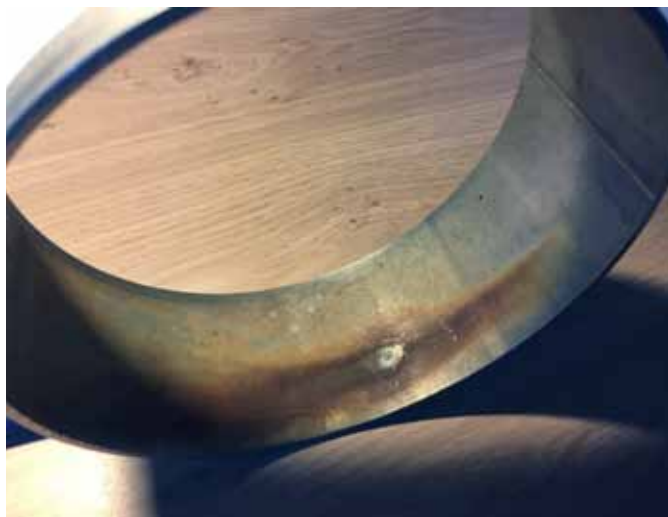
Afbeelding 4: zicht op de binnenkant van een door MIC doorboorde 316Ti pijp gevuld met IJ-water met de afmeting 6"Stos (foto Innomet b.v.).

Brandblusleidingen van roestvast staal zijn ook zeer gevoelig voor MIC omdat veelal het bluswater in de leidingen gedurende lange tijd in onbehandelde conditie stilstaat. Hierdoor krijgt de biofilm alle tijd om zich optimaal te ontwikkelen met alle nadelige gevolgen van dien. Zo zijn er diverse roestvast staal AISI 316L leidingen na relatief korte tijd door MIC geperforeerd. Op afbeelding 4 ziet men een monsterstuk dat genomen is uit een 6"Stos buis van de kwaliteit 316Ti die reeds na een half jaar doorboorde gaatjes liet zien. Er is duidelijk om het gaatje heen een helder plekje waarneembaar dat veroorzaakt is door het etsende zwavelzuur dat zich onder

de (inmiddels verdwenen) tubercule bevond. Het water in de leiding was onbehandeld genomen uit het IJ te Amsterdam.

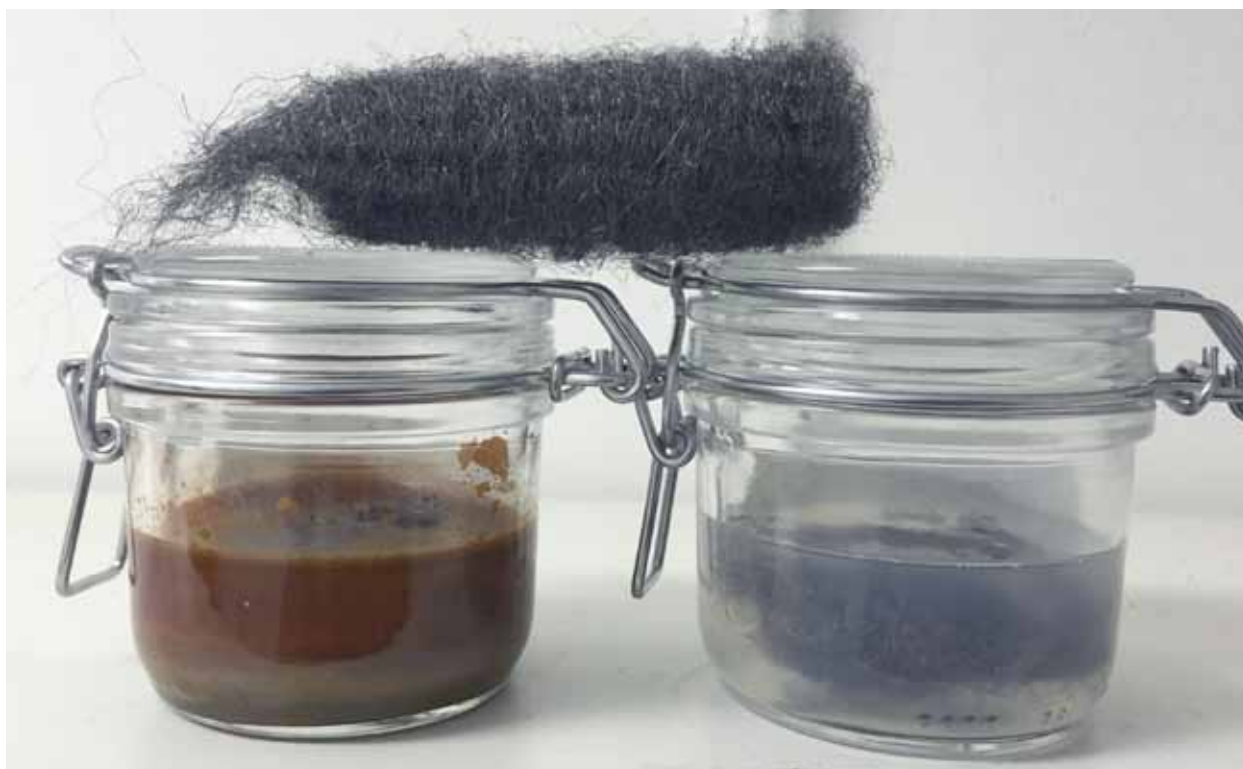
Afbeelding 5: test met PipeShield op staalwol (foto Innomet b.v.).

Een goede bescherming tegen MIC biedt PipeShield van MIC-Europe en dat betreft een product waar micellen zich hechten als oppervlakteactieve stof op de metaalwand. Dit leidt tot een opmerkelijke en afdoende bescherming tegen MIC. Bovendien worden bacteriën en micro-organismen door deze surfactant ingekapseld waardoor hun corrosieve uitwerking geëlimineerd wordt. Op afbeelding 5 ziet men staalwol dat in normaal drinkwater is gelegd met en zonder PipeShield. Na verloop van enige weken is de staalwol opgelost in het water tot ijzerhydroxide en in het rechter potje is dat niet het geval dankzij de beschermende werking van PipeShield.
