HOE VERWIJDERT EN VOORKOMT MEN

VLIEGROEST OP ROESTVAST STAAL?

*Ing. N.W. Buijs
Van Leeuwen Stainless*

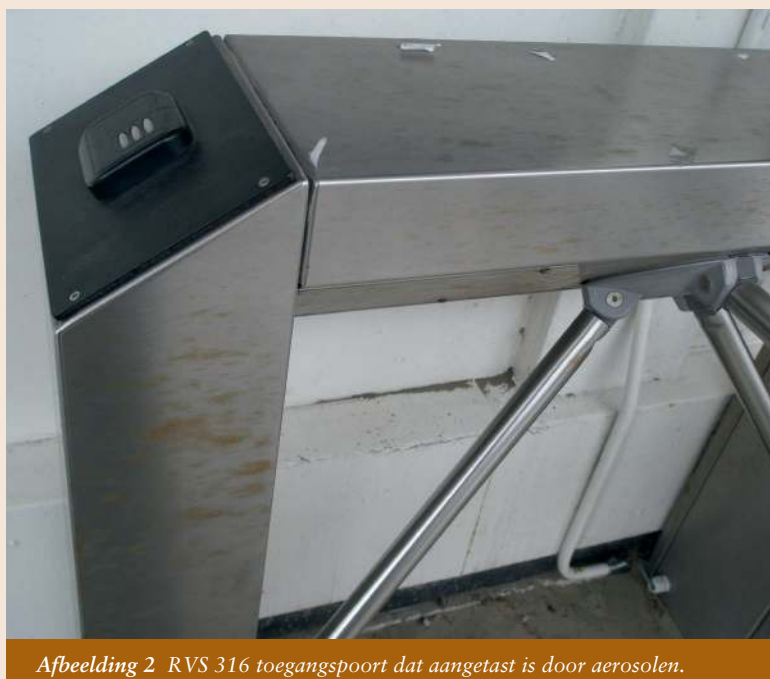
Afbeelding 2 RVS 316 toegangspoort dat aangetast is door aerosolen.

aangetast zijn. Op afbeelding 2 ziet men een toegangspoort van RVS 316 in de buurt van de kust. Duidelijk zijn roestplekken te zien die in dit geval ook wel theevlekken worden genoemd.

Ook kunnen er plaatselijk roestplekjes ontstaan door bijvoorbeeld aerosolen en dat gebeurt voornamelijk in de kuststreken. Aerosolen zijn kleine druppeltjes zeewater die door de wind worden meegenomen vanuit de zee en die tijdens hun vlucht indampen waardoor de zout- en chloridenconcentratie verder toenemen. Dit bewerkt voor roestvast staal een grotere corrosieve belasting dan met gewoon zeewater. Het gevolg is plaatselijke aantastingen die zelfs soms ook tot putcorrosie kunnen leiden. Vooral op en in de buurt van het strand ziet men regelmatig onderdelen van roestvast staal die door deze inwerking

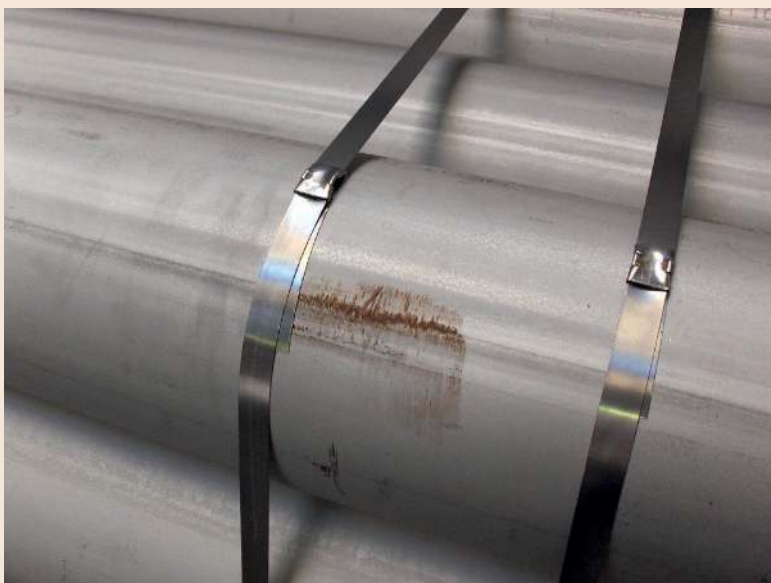
Afbeelding 3 Contaminatie door een stalen voorwerp zoals de vork van een heftruck.

ziet duidelijk dat er corrosieproducten uit de 'wond' lopen en dat besmet verder het oppervlak. Verwijdert men deze aantasting niet dan zal de corrosie zich op die plaats snel voort gaan zetten totdat het materiaal plaatselijk a.h.w. doorboort is. Dat het snel gebeurt komt door het feit dat men hier te maken heeft met een kleine anode en een grote kathode.

Een andere vaak voorkomende reden die tot besmettingscorrosie kan leiden, is het contact tussen koolstofstaal en roestvast staal door bijvoorbeeld stalen vorken van de heftruck, spijkers van pallets, contact met stelcon platen, stalen gereedschappen, stalen transportrollen enz. Een voorbeeld hiervan is te zien in afbeelding 3. Men

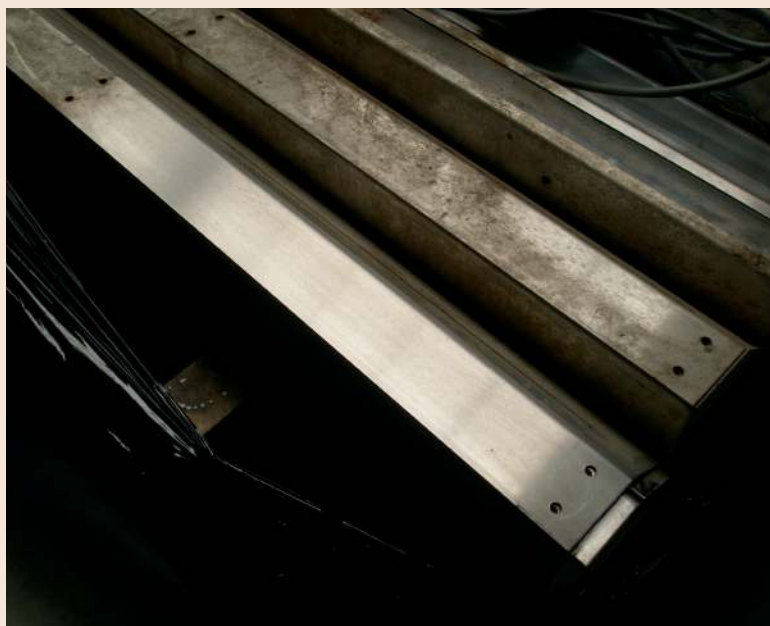
Afbeelding 4 Besmettingscorrosie op lichtarmaturen van 316L (het onderste armatuur is gedeeltelijk behandeld met het organische zuur Innosoft B570).

nisch middel genaamd Innosoft B570 dat een zeer effectieve en doeltreffende uitwerking heeft. In afbeelding 4 ziet men armaturen van RVS 316 die slechts 1,5 jaar in gebruik zijn geweest op de Pier van Scheveningen. Op de bovenste delen ziet men nog hoe zwaar deze aantasting door aerosolen is geweest. Na het gebruik van het organisch zuur Innosoft B570 was het oppervlak weer snel in de oorspronkelijke conditie teruggebracht. Het onderste armatuur is gedeeltelijk hiermee behandeld.

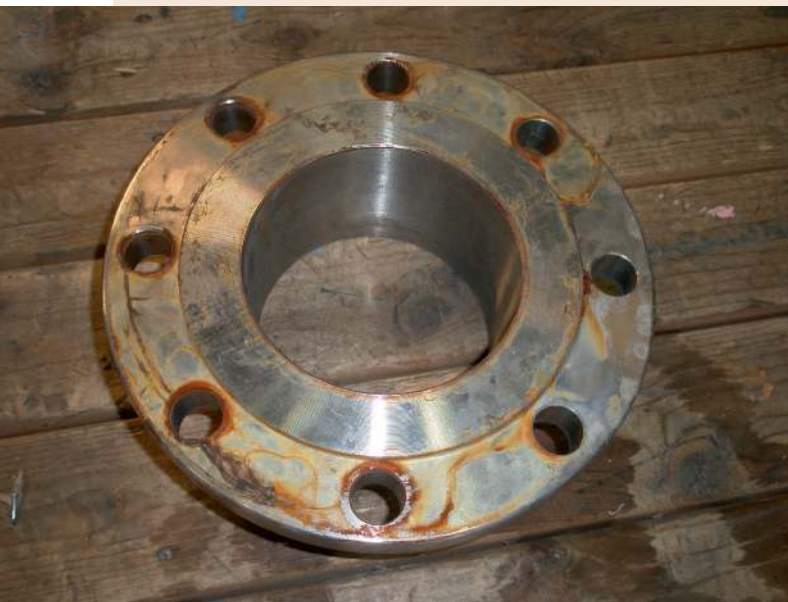
Afbeelding 5 RVS 304-flens die besmet is door ijzerhoudend water.

het advies gegeven om besmet roestvast staal te reinigen met staalwol of een schuurpons. Dit moet men vooral niet doen omdat staalwol het roestvast staal juist contamineert en een schuurpons beschadigt het oppervlak. Daarom is Innosoft B570 een product dat alleen de ijzer-oxiden oplost en tevens een dieptereiniging bewerkstelligt. M.a.w. het is zacht voor roestvast staal maar hard voor oxiden en allerlei vuil. Een goed voorbeeld is te zien in afbeelding 5 en 6. Een roestvaststalen flens 304 was in een plastic zak bewaard waarin ijzerhoudend water aanwezig was. De flens kwam dusdanig uit de verpakking dat de schrootbak op hem stond te wachten. Met bovengenoemde organische reiniger was het simpel op te lossen en de flens was in korte tijd weer gereconditioneerd.

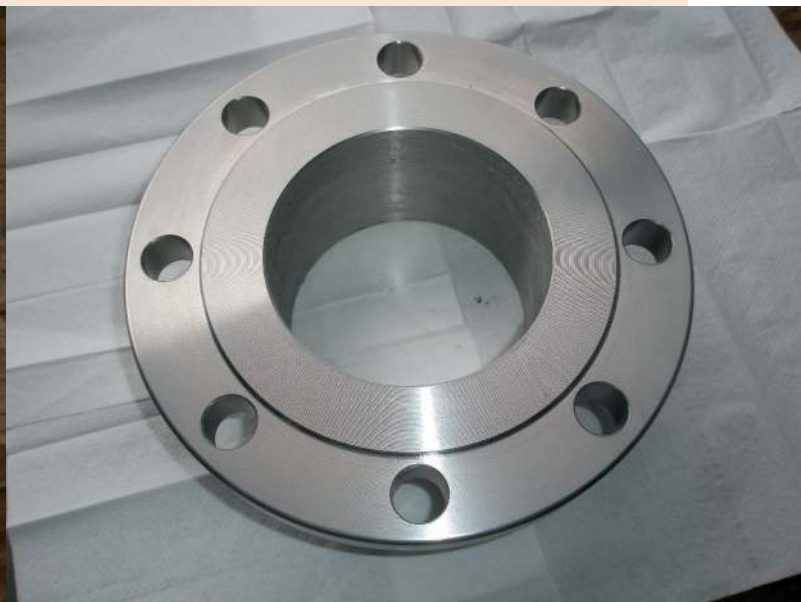
Afbeelding 6 Besmette RVS 304-flens, maar dan gereinigd met Innosoft B570 en voorzien van een nanolaagje.

Toch moet men niet uit het oog verliezen dat er mogelijk kleine littekens zijn ontstaan in het oppervlak die weer snel tot nieuwe corrosie kunnen leiden zodra de armaturen weer teruggeplaatst zijn. Daarom is er een basische neutralisator ontwikkeld die tevens een nanolaagje op het oppervlak afzet die een bescherming moeten geven tegen mogelijke nieuwe corrosie. Dit product wordt in de handel gebracht onder de naam Drizzle SP20. Ook hier zal een onderhoudsprotocol moeten komen omdat alles nu eenmaal eindig is. M.a.w. men zal periodiek moeten reinigen en het nanolaagje opnieuw moeten aanbrengen.

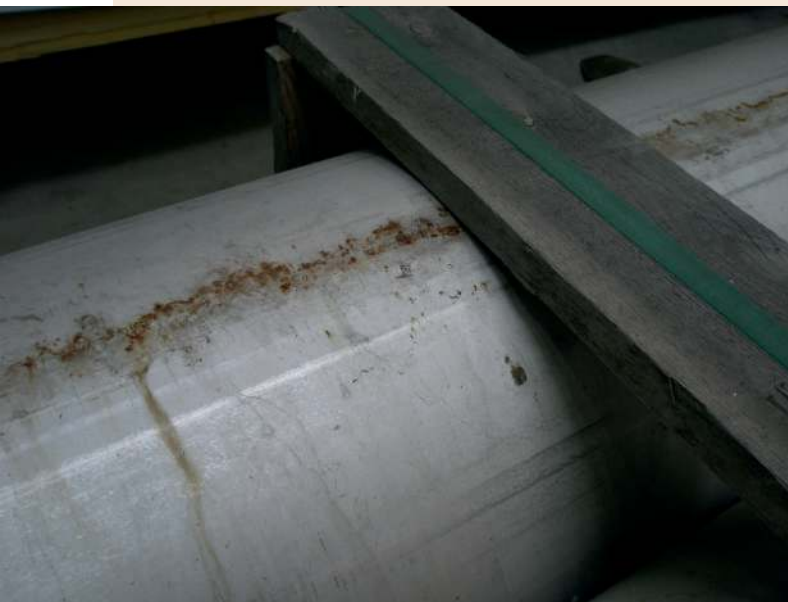
Afbeelding 7 RVS 316-buis die op een bouwplaats zwaar besmet is geraakt door staalgruis.

Een ander voorbeeld is een zwaar besmette roestvaststalen buis die op een bouwplaats gelegen heeft (zie afbeelding 7 en 8). Alleen een stuk links van de balk is behandeld met het bewuste organische zuur en het resultaat overtrof alle verwachtingen.

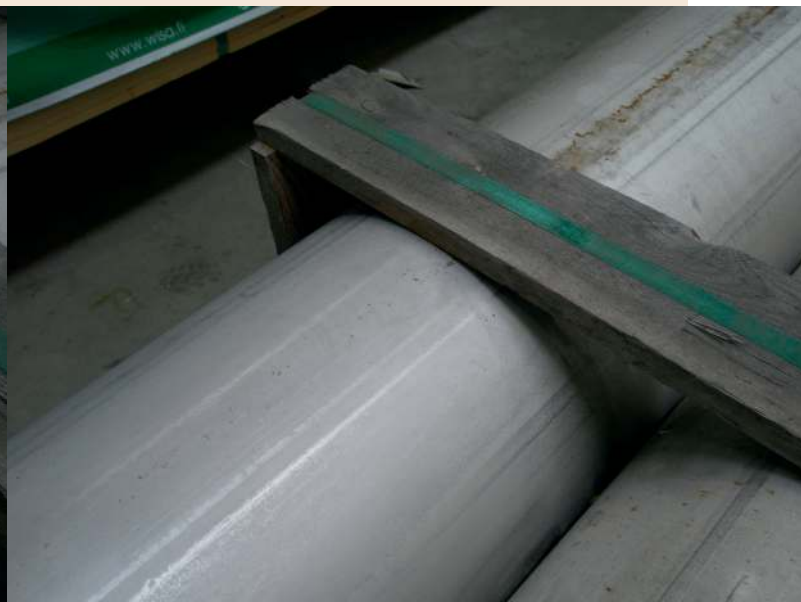
Afbeelding 8 Besmette RVS 316-buis, echter aan de linkerkant van de balk schoongemaakt.

Het is reëel om te melden dat corrosieputten uiteraard aanwezig blijven, maar het is wel zo dat de putten ontdaan worden van de schadelijke corrosieproducten. Men dient extra zorg te geven aan deze imperfecties omdat deze weer snel het corrosiemechanisme in gang kunnen zetten. In dat geval geeft het onzichtbare nanolaagje ook nog wat extra bescherming.
