# ONDERHOUD VAN ROESTVAST STAAL

Ko Buijs - Innomet b.v.

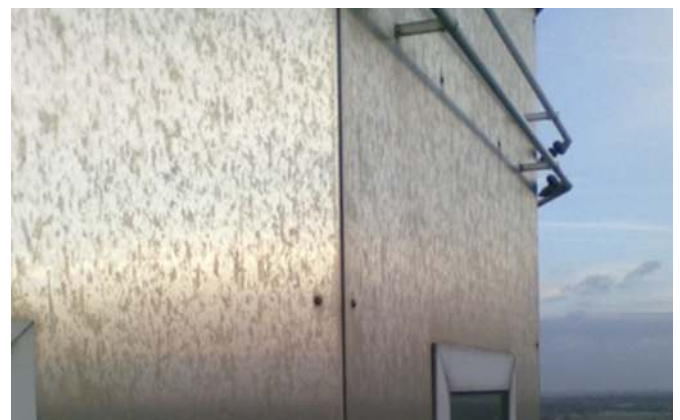
Afbeelding 2: vliegroest op gevelbekleding van roestvast staal door remmende treinstellen.

kleine ijzerdeeltjes. Deze deeltjes komen in de lucht door bepaalde industriële processen. Vooral in de buurt van hoogovens is dit een bekend probleem. Deze ijzerdeeltjes blijven 'plakken' wanneer condens ontstaat op roestvast staal. Door hun anodisch gedrag gaan deze deeltjes snel in oplossing. Dat geeft hinderlijke bruine plekjes die bovendien ter plaatse het roestvast staal oppervlak activeren. Ook een voorbeeld is de slijtage van stalen wielen van treinstellen op de rails. Dit kan de nodige vliegroeest veroorzaken op bijvoorbeeld gevelbeplating die veelal tot besmettingscorrosie leidt. Op afbeelding 2 ziet men het gevolg van deze aantasting op een gevel van roestvast staal in de buurt van een treinstation. Vooral rond het stationsgebied levert dit extra veel kleine ijzerdeeltjes op vanwege het remmen van de treinstellen.

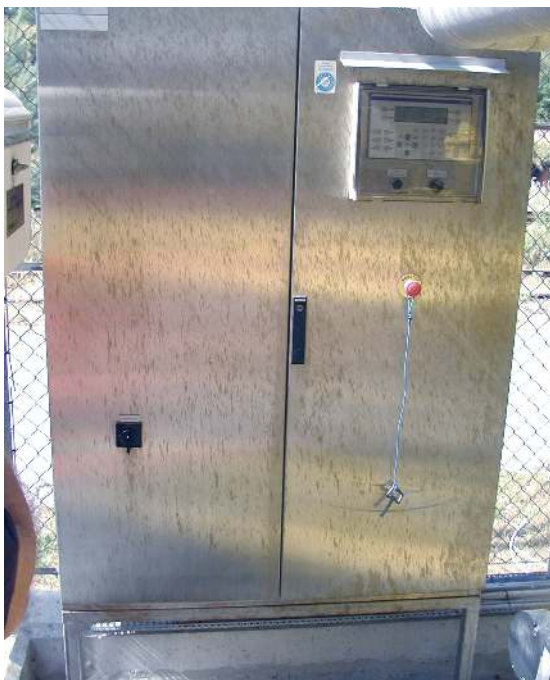
Afbeelding 3: schakelkast van roestvast staal AISI316 in de buurt van de kust na 2 jaar gebruik.

Vooral in maritieme milieus heeft men behoorlijk last van 'under deposit corrosion' en dat komt omdat men daar van doen heeft met aerosolen. Dit zijn uiterst kleine druppeltjes zeewater die tijdens hun vlucht snel indampen vanwege een ongunstige V/O verhouding. M.a.w. een groot oppervlak t.o.v. een klein volume laat het aanwezige water in dit druppeltje relatief snel verdampen. Het gevolg is dat deze druppeltjes in korte tijd een hoger chloriden- en zoutgehalte krijgen waardoor zij steeds corrosiever worden. Deze druppeltjes landen ook op het roestvast staal en daar drogen ze verder in. Na het indrogen laten ze kleine zoutafzettingen achter op het oppervlak. Vooral gedurende de nacht ontstaat condensatie waardoor dit zout weer in oplossing gaat zodat zo'n plekje weer opnieuw corrosief wordt belast. Op afbeelding 3 ziet men een AISI316 schakelkast in de buurt van de kustlijn die na twee jaar gebruik ernstig was aangetast door aerosolen.

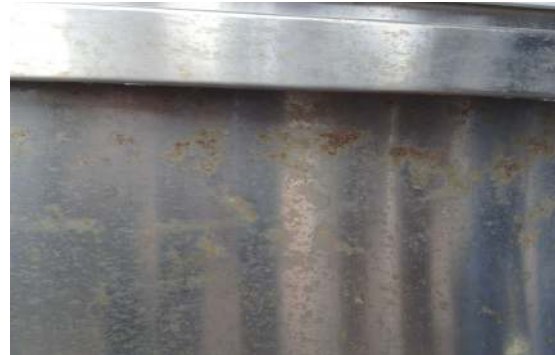
Afbeelding 4: RVS316 gevel materiaal dat extra is aangetast in het 'droge gebied'.

Een belangrijke bijdrage om 'under deposit corrosion' te voorkomen of te bestrijden is te danken aan regenbuien. Zoals eerder is gesteld, vormen zich op het roestvast staaloppervlak zoutkristallen met alle negatieve gevolgen van dien. Zodra het oppervlak wordt beregend zullen deze kristallen oplossen en wegspoelen door neervallend regenwater. Op afbeelding 4 ziet men gevelmateriaal van roestvast staal AISI316 dat vrij dicht aan de Nederlandse kust is geplaatst. Hoewel het gehele oppervlak na ruim een jaar was aangetast door aerosolen ziet men duidelijk dat het droge gebied onder de verhoogde rand zwaarder is aangetast dan de rest. De reden is dat het regenwater daar niet of nauwelijks bij kon komen vanwege een uitstekende richel.

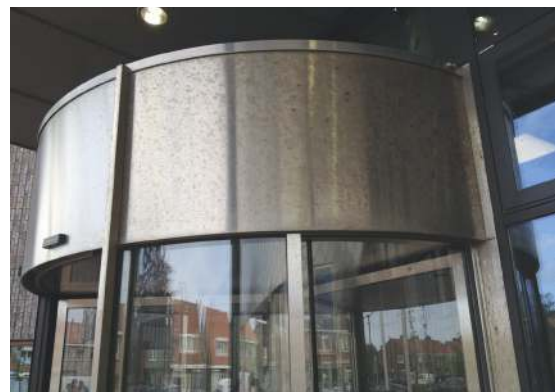
Afbeelding 5: de luifel werd nooit beregend waardoor hinderlijke corrosie extra werd gestimuleerd.

In datzelfde gebouw is een luifel van roestvast staal AISI316 geplaatst bij de entree en al dit luifel materiaal werd nooit beregend omdat dit onder een grote overkapping geplaatst is. Na ruim een jaar in gebruikname was er een zware aantasting ontstaan die veroorzaakt was door de aanwezige aerosolen en door het feit dat regenwater niets kon betekenen (afbeelding 5).

Hier ziet men tevens hoe betrekkelijk de weerstand is van roestvast staal in maritieme milieus. Vaak hoort men dat roestvast staal AISI316 een zeewaterbestendige kwaliteit is maar dat blijkt dus behoorlijk aanvechtbaar.

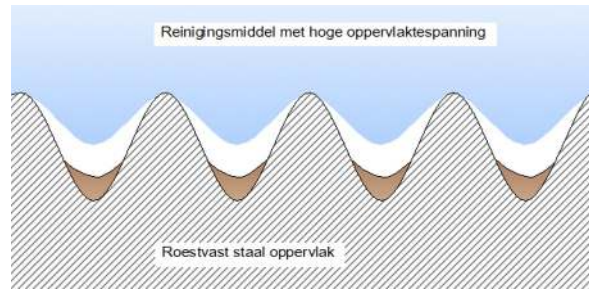
Afbeelding 6: reinigingsmiddel komt niet bij de bruinegekleurde vuilafzettingen in de poriën.

Het zal inmiddels duidelijk zijn dat het van groot belang is dat de poriën ontdaan worden van vuilafzetting om zo zuurstof de kans te geven het roestvast staal afdoende passief te houden. Dit blijkt echter in de praktijk lastiger dan men veelal denkt. De oppervlaktespanning van reinigingsproducten is veelal te hoog om diep in de poriën af te kunnen dalen. Het medium hangt a.h.w. over de toppen heen van de microscopisch kleine onregelmatigheden en in afbeelding 6 is dit schematisch weer gegeven. M.a.w. de vuilafzettingen blijven gewoon aanwezig in de poriën en daarmee ook het gevaar van 'under deposit corrosion'.

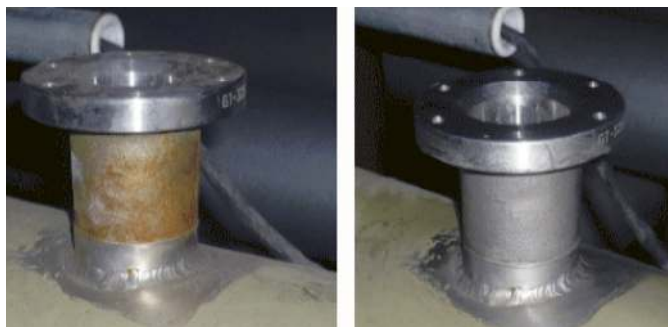
Afbeelding 8: nozzle van roestvast staal voor en na de behandeling

voor het roestvast staal maar hard tegen vuil en roest. Dat effect wordt verder versterkt door de aanwezigheid van krachtige tensiden die gemakkelijk de bodem van de poriën bereiken. Op afbeelding 8 ziet men een gecontamineerd roestvast staaloppervlak voor en na de behandeling met dit product. Meerdere bedrijven hebben al aangegeven erg enthousiast te zijn over de resultaten.
