Het bestrijden van roestvorming op roestvast staal

N.W. Buijs, metaalkundige Innomet b.v.

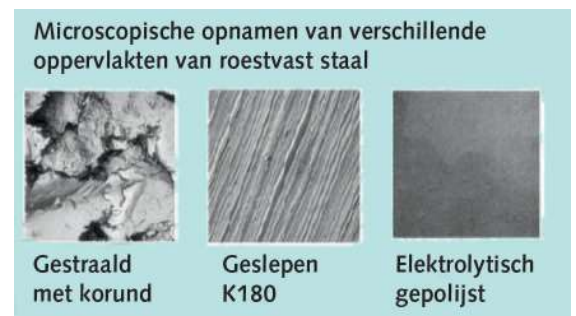
Afbeelding 1. Diverse opnamen van oppervlaktecondities onder de microscoop gezien (foto Packo).

Op afbeelding 1 ziet men het RVS-oppervlak na korundstralen, na slijpen en elektrolytisch polijsten. Het hoeft verder geen betoog welk oppervlak het meeste vuil zal aanhangen en dus ook het meeste onderhoud vraagt.

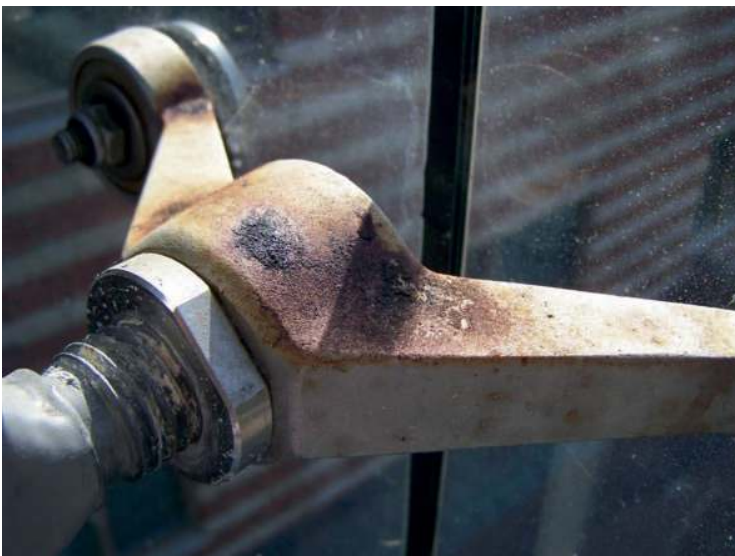
Afbeelding 3. Zwaar aangetast roestvast staal gietwerk door aerosolen.

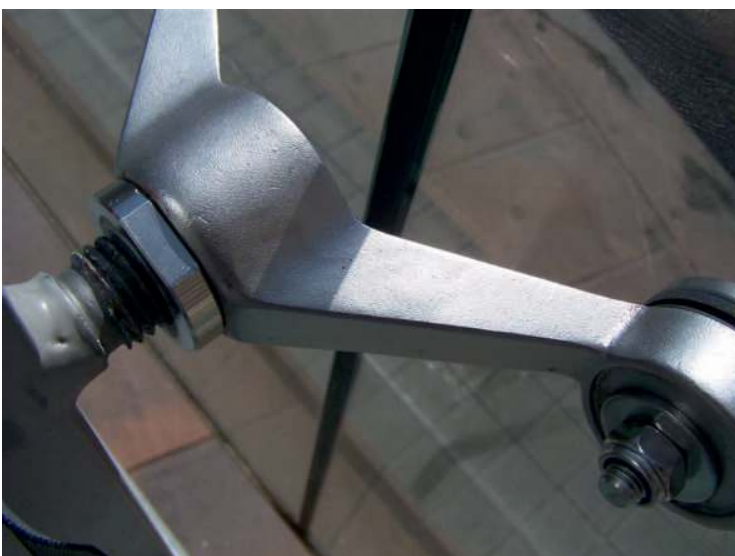
Afbeelding 4. Hetzelfde onderdeel als in afbeelding 3 echter na behandeling met Innosoft B570.

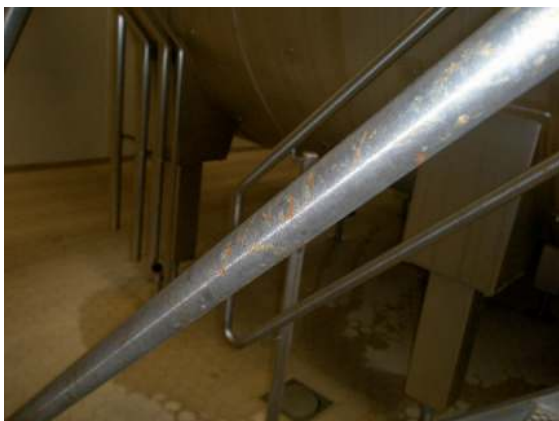
Afbeelding 5. (links) Een aangetaste leuning van RVS 304 in een kaasfabriek. Afbeelding 6. Dezelfde leuning als op afbeelding 5 maar dan behandeld met Innosoft B570.

Afbeeldingen 5 en 6 tonen een leuning van AISI 304 in een kaasfabriek die door pekeldampen is aangetast. Ook hier heeft het gebruik van dit organische receptuur zijn positieve sporen achter gelaten. Alleen de grootste diameter is overigens hiermee behandeld. Afbeeldingen 7 en 8 tonen een RVS-strip van 316 die deel uitmaakt van een geavanceerde draaieur. Deze deur was slechts twee jaar in gebruik en de roestige theevlekken zijn al duidelijk te zien (afbeelding 7). Met het genoemde organische product werden deze in een handomdraai verwijderd (afbeelding 8). Afbeelding 9 toont een deurstijl van RVS 316 die door zoutzuurdampen was aangetast. In afbeelding 10 ziet men deze wederom na een kortstondige behandeling met Innosoft B570.

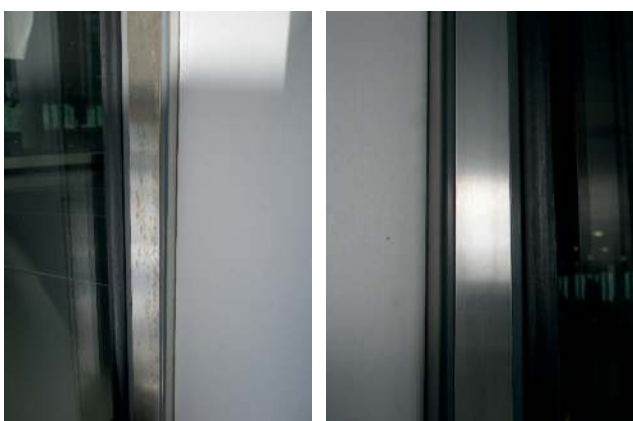
Afbeelding 7. (links) Zogenaamde theevlekken door aerosolen op een roestvaststalen 'glaslat'. Afbeelding 8. Dezelfde 'glaslat' als in afbeelding 7 maar dan behandeld.

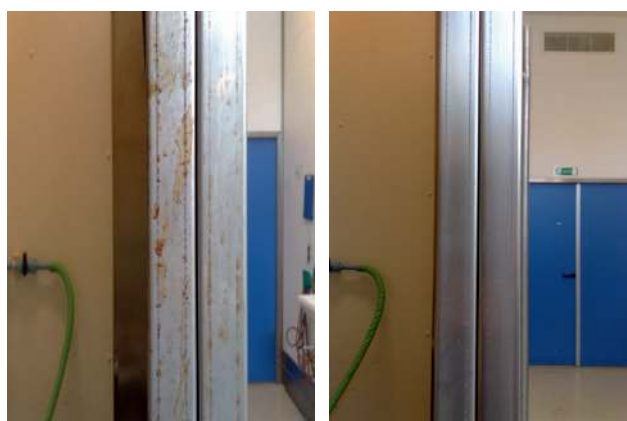
Afbeelding 9. (links) RVS 316-deurstijl aangetast door zoutzuurdampen. Afbeelding 10. Dezelfde deurstijl als in afbeelding 9 maar dan behandeld.

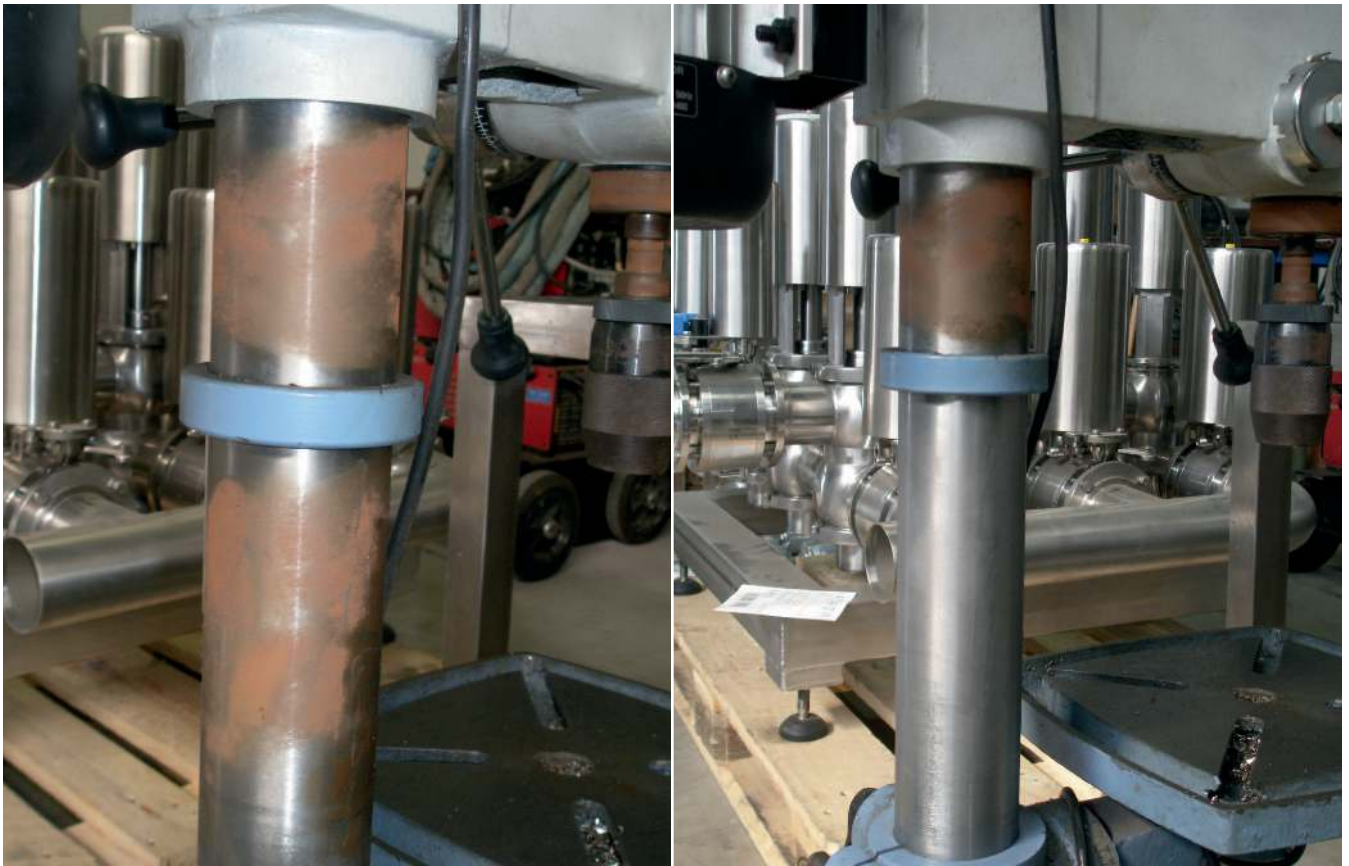
Afbeelding 11. (links) Een geroeste stalen boorkolom. Afbeelding 12. Alleen het onderste deel is behandeld met Innosoft B570.

Innosoft B570 is primair ontwikkeld voor het verwijderen van (vlieg)roest van roestvast staal maar oxiden zijn oxiden en daarom is er ook een test gedaan op geroest koolstofstaal. Op de afbeeldingen 11 en 12 (zie volgende pagina) ziet men een boorkolom die door het aanwezige vocht is gaan corroderen c.q. roesten. Om een goed vergelijk te houden is slechts de onderkant behandeld en het zal niet moeilijk zijn het verschil op te merken. Deze organische reiniger heeft ook additieven zoals anionische en niet-ionische tensiden die de oppervlaktespanning enorm doen verlagen. Daardoor kruipt het middel diep in poriën om daar als actief detergent de vuilafzettingen te doen oplossen. Zelfs roestvast staal dat schoon is blijkt in de praktijk helemaal niet zo schoon te zijn. Indien men laserfolie verwijdert, zal zelfs nog blijken dat met gebruik van Innosoft B570 er vrij vuil van

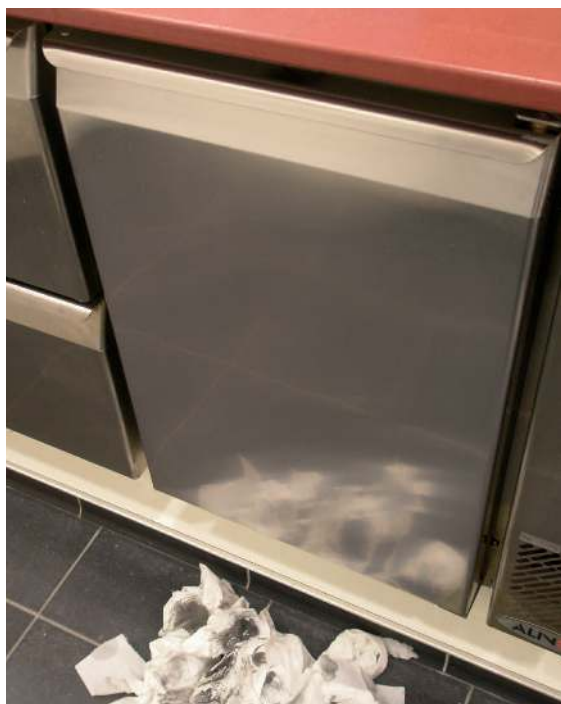
Afbeelding 15. Een RVS-paneel in een slagerij dat behandeld is met Innosoft B570.

Omdat de poriën en de slijpgroeven worden gereinigd zal ook de kans op ‘under deposit attack’ aanzienlijk worden verkleind. Daarom werkt het organische middel ook preventief tegen allerlei aantastingen. Kort samengevat is Innosoft B570 een product dat het roestvast staal optimaal reconditioneert zoals ook op een RVS- paneel is te zien in afbeelding 15. Onder het paneel liggen nog de tissues die gebruikt zijn voor de reiniging. Ook ziet men duidelijk hoe het behandelde paneel er qua uit-
