## DROOGIJSSTRALEN VAN ROESTVAST STAAL

*Door N.W. Buijs - metaalkundige  
Van Leeuwen Stainless Beesd*

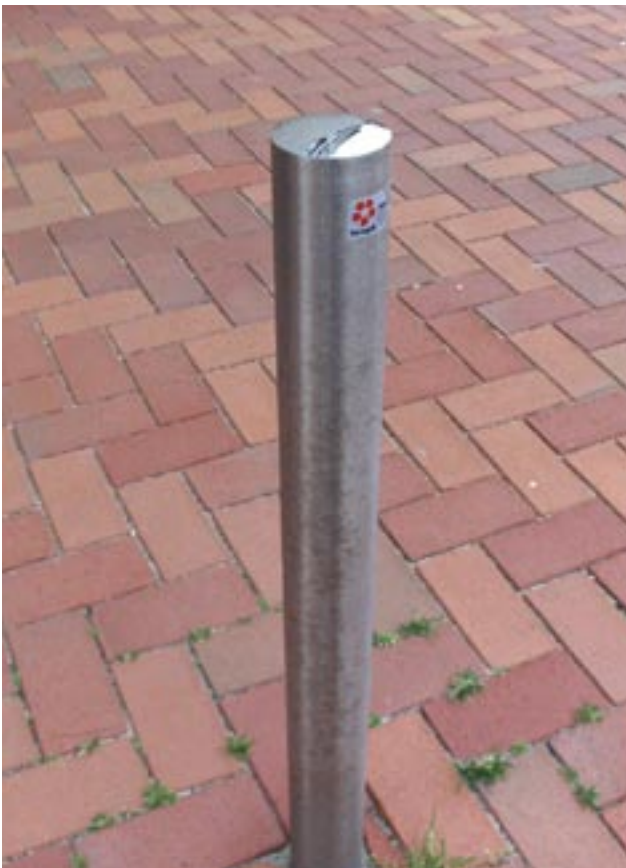
*Afbeelding 1 Een RVS AISI 316 paal die gecorrodeerd is m.u.v. de gepolijste cap.*

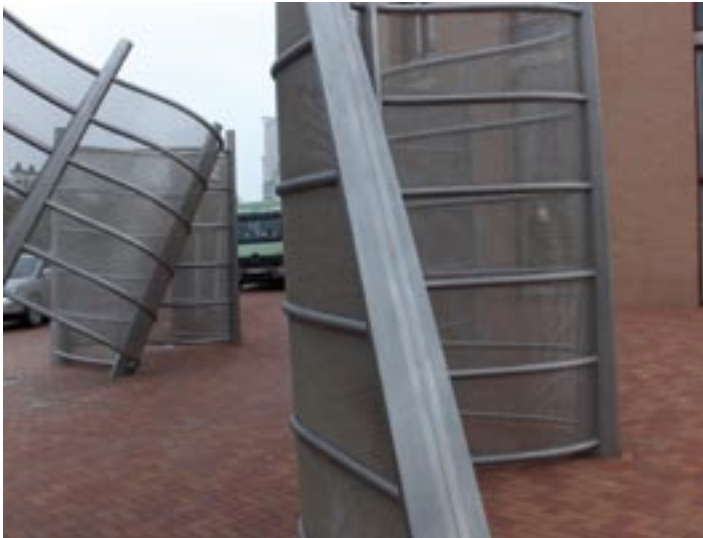
Afbeelding 2 Windscherm van RVS 316L.

Een voorbeeld dat tot de verbeelding spreekt is een windscherm van 400 m<sup>2</sup> gemaakt van roestvast staal dat langs de kustlijn is geplaatst op een boulevard (afbeelding 2). Dit windscherm gemaakt van RVS 316L was na een maand na het plaatsen al op verschillende plaatsen gaan corroderen (afbeelding 3 en 4). De reden moest inderdaad gezocht worden in de belasting van de agressieve aerosolen. Ook werd het corrosieproces verder versneld door de oppervlakteconditie en de onjuiste plaatsing van de geperforeerde platen op de buizen waar vocht tussen bleef staan (afbeelding 5). Men kan stellen dat de materiaalkeuze te wensen overliet, maar indien het oppervlak gepolijst was en er geen spleten aanwezig waren geweest dan zou 316L in principe probleemloos toegepast kunnen worden. Wat ook opvalt is dat men intermitterend gelast heeft. Bovendien zijn de lassen pokdalig en onregelmatig en dat komt voort uit het feit dat men het MIG-proces heeft gebruikt. Dit laatste is weer het gevolg van de geperforeerde platen die met TIG-lassen niet zo gemakkelijk te verbinden zijn.

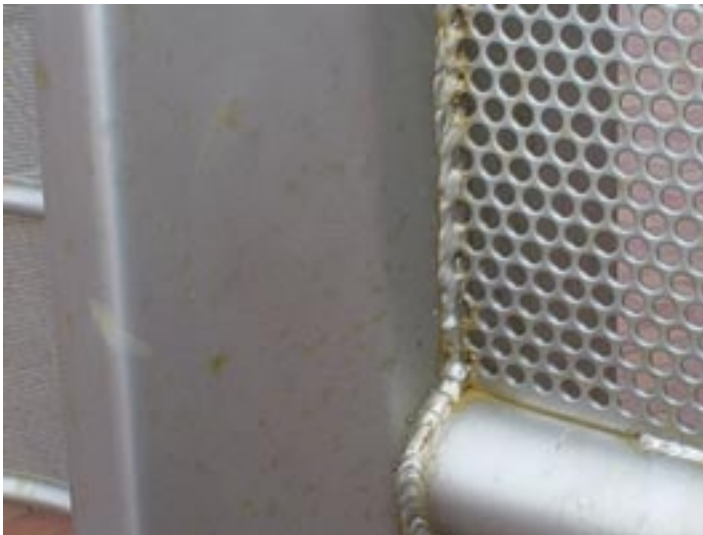
Afbeelding 3 Na een maand was er al vlogroest zichtbaar en dat vooral bij de lassen.

Men had ook beter op de plaatsen waar niet gelast hoefden te worden gleuven kunnen aanbrengen zodat er geen vocht kon blijven staan, zoals nu wel het geval is geweest. Perforaties hebben vaak een ruw gedeelte vanwege het uitbreken van het rondeel en dat is ook niet bepaald bevorderlijk voor een goede corrosiebestendigheid. Men had dan ook veel beter lasergesneden gaten kunnen toepassen. Zo blijkt maar weer hoe belangrijk de samspraak is met de metaalkundige, kunstenaar en het bedrijf dat zo'n kunstwerk moet gaan bouwen. In dit geval is dat echter niet het geval geweest en dan wordt vroeg of laat de rekening gepresenteerd. M.a.w. ook in dit geval had men veel narigheid kunnen voorkomen.

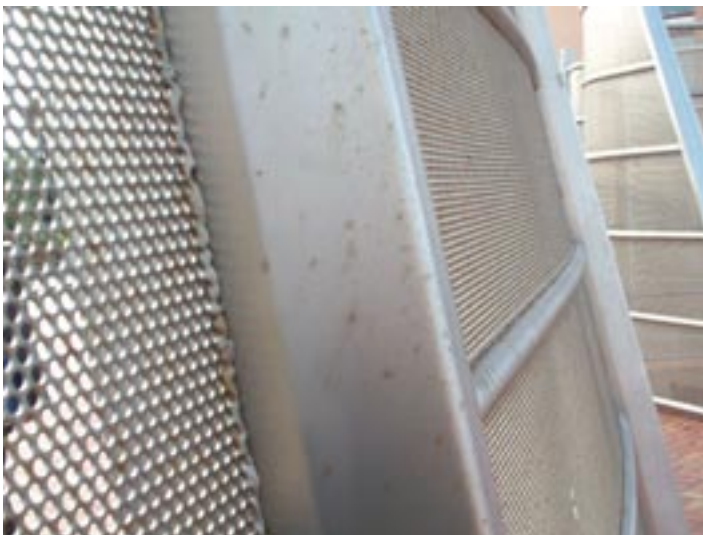
Afbeelding 4 Diverse roestputten op de pilaren van het kunstwerk.

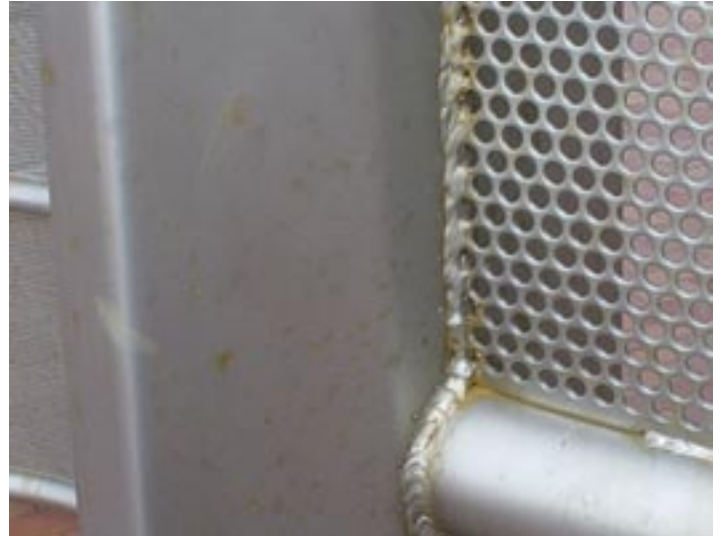
Afbeelding 5 Roest komt tussen de spleten uitzetten.

Met het windscherm is daarom in relatief korte tijd de roest afdoende verwijderd hoewel het al aan de late kant was. M.a.w. bij constatering van enige roestvorming dient men gelijk handelend op te treden. Op de afbeeldingen 6 en 7 ziet men het resultaat na het droogijstralen als contrast wat men op de afbeeldingen 3, 4 en 5 waar kan nemen. Het hoeft verder geen betoog dat het verschil op zijn minst opmerkelijk en zelfs fantastisch is. Zelfs de hardnekkige roest in de spleten is verwijderd. Daarom is het de verwachting dat droogijstralen een grote toekomst staat te wachten voor het reinigen van gecontamineerd roestvast staal.

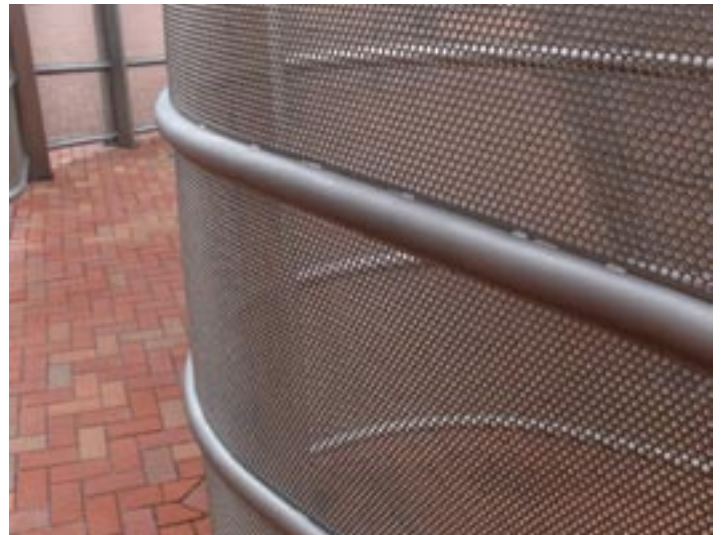
Afbeelding 6 Het windscherm na het droogijstralen.

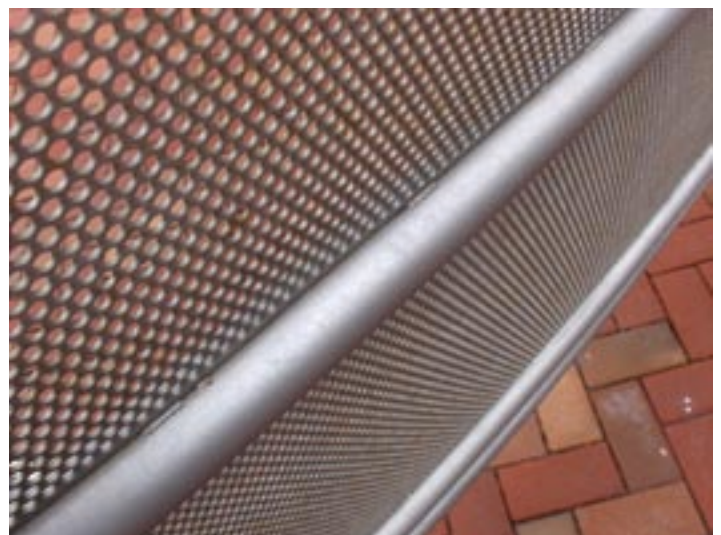
Afbeelding 7 Alle roest tussen de plaat en buizen is verdwenen.
