RECONDITIONEREN VAN ROESTVAST STAAL

Door Ko Buijs - Innomet b.v.

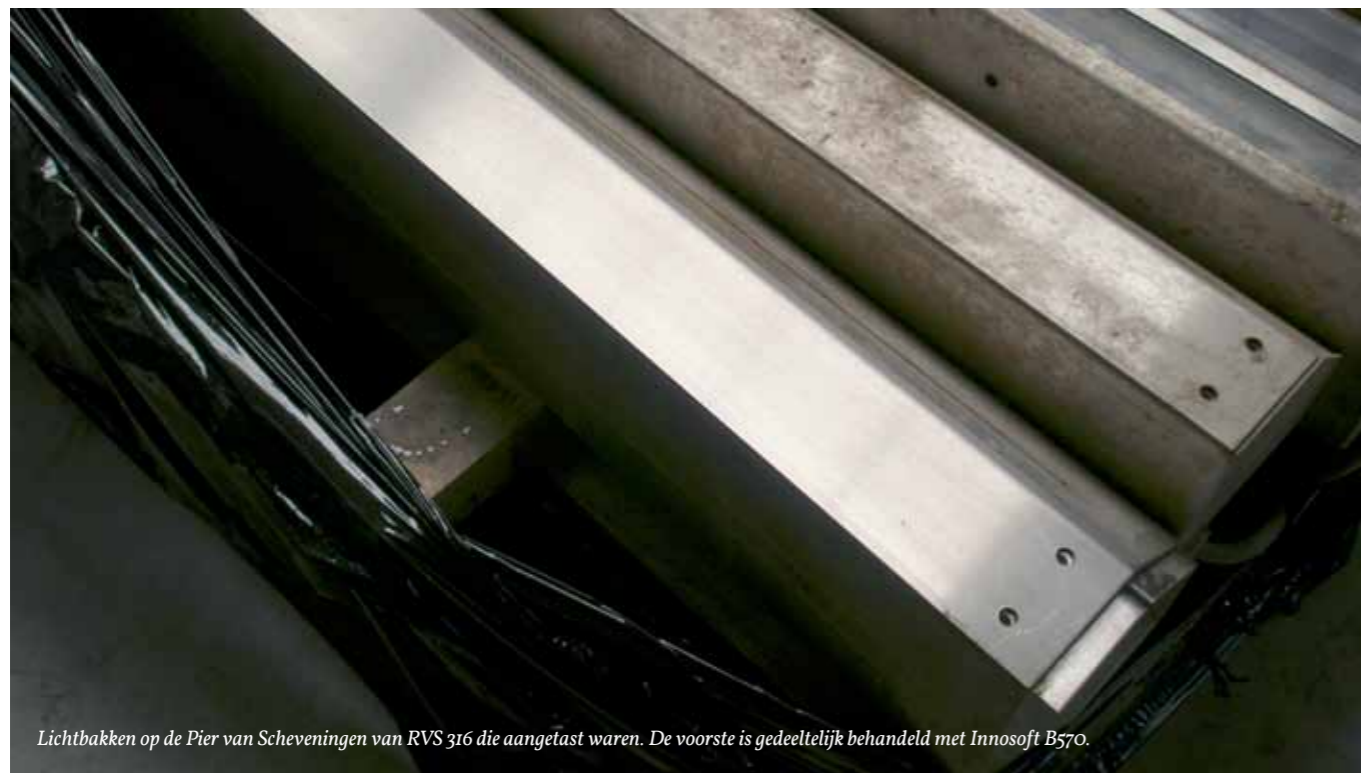
Lichtbakken op de Pier van Scheveningen van RVS 316 die aangetast waren. De voorste is gedeeltelijk behandeld met Innosoft B570.

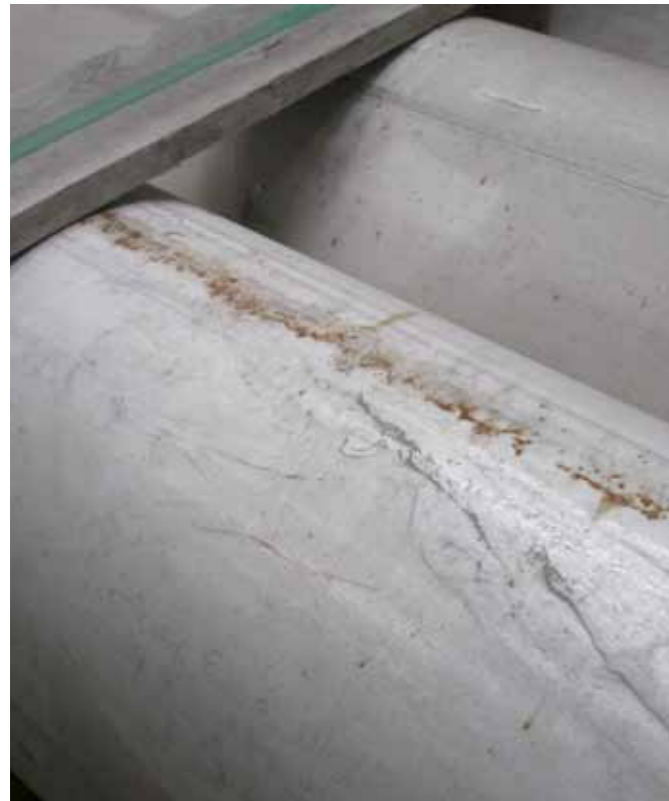
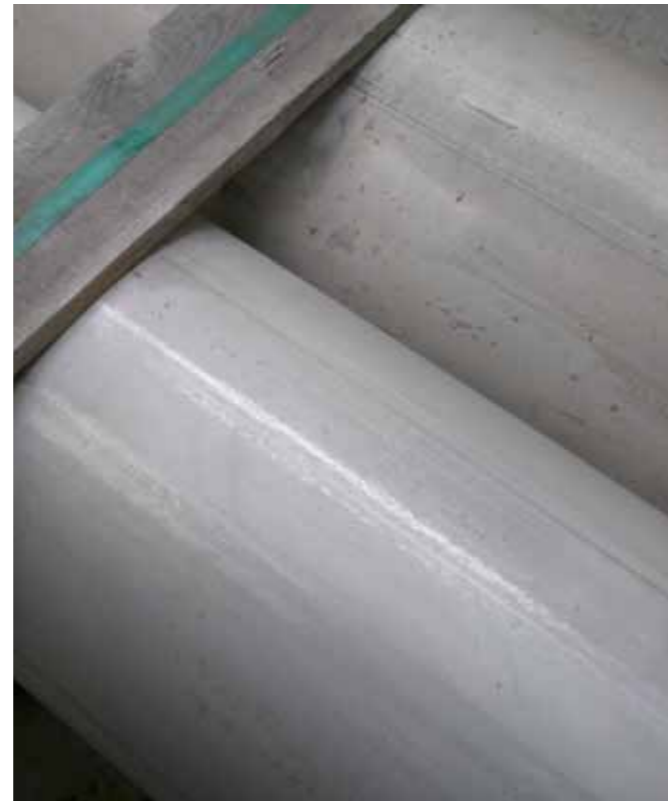
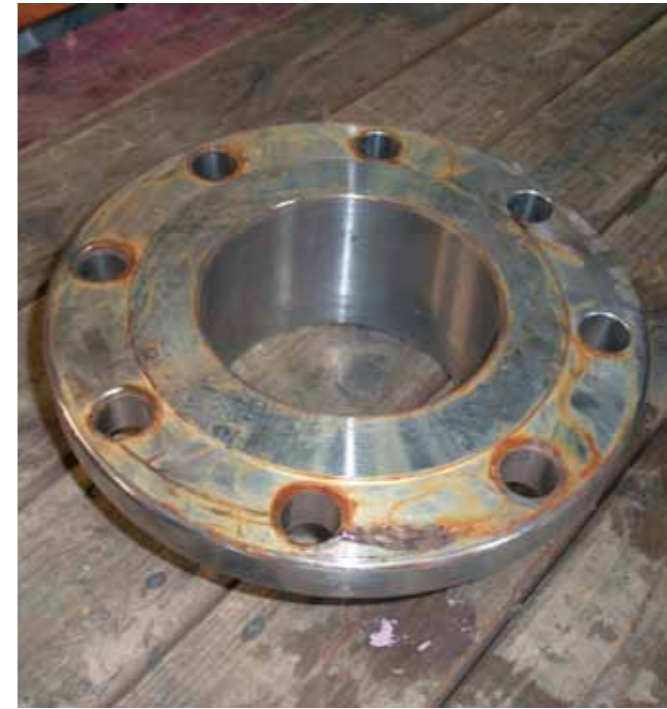
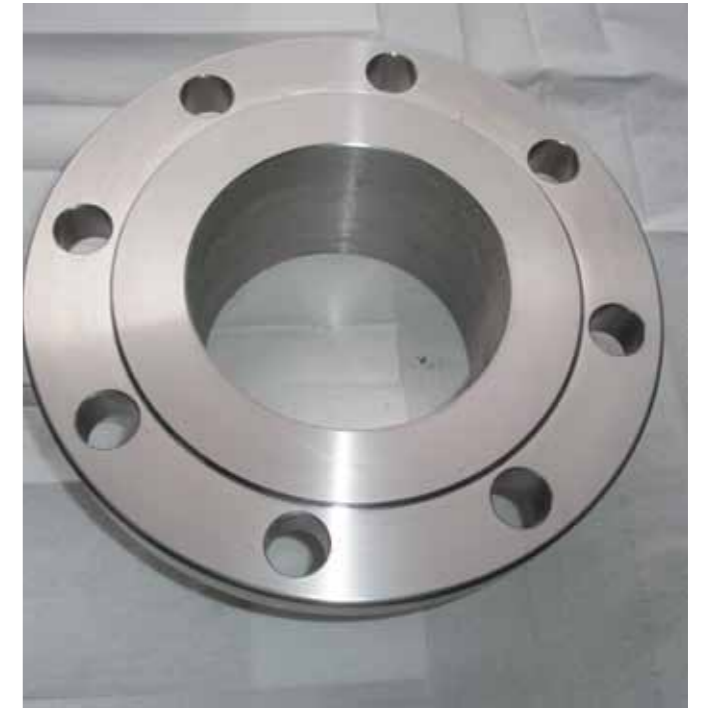
Roestvast staal flens van 304L voor en na de behandeling met Innosoft B570 (foto's Innomet b.v.).

Sinds enige jaren kan men beschikken over een oxide oplosend organisch zuur genaamd Innosoft B570 dat een zeer effectieve en doeltreffende uitwerking heeft op het roestvast staaloppervlak. Omdat het organisch van aard is wordt het roestvast staal in principe zelf niet aangetast en dat is uiteraard een enorm voordeel. Maar de corrosieproducten (roest) verdwijnen wel daardoor zoals beschreven in het volgende mechanisme.

Men volgt met dit product de scheikundige wet zuur + base → zout + water omdat de ijzerhydroxides basisch van aard zijn. Innosoft B570 heeft ook een dieptereiniging dankzij tensides alsmede detergenten. Dat is van groot belang omdat vuilafzettingen dan optimaal verwijderd kunnen worden. Dat geldt ook voor hardnekkige depositiën die voorkomen op een wat ruwer of geslepen oppervlak. Dergelijke afzettingen kunnen dan veelal leiden tot 'under deposit attack' en dat is een corrosievorm die alleen optreedt onder dergelijke neerslagen. Deze aantasting vindt vooral plaats wanneer de beluchting niet gelijkmatig over het metaaloppervlak plaats kan vinden. Hierdoor kunnen lokale corrosiecellen ontstaan.
