# GEVAREN BIJ HET LASSEN VAN ROESTVAST STAAL (2)

## Roestvast Staal

ing. N.W. Buijs - Innomet Consultancy b.v.

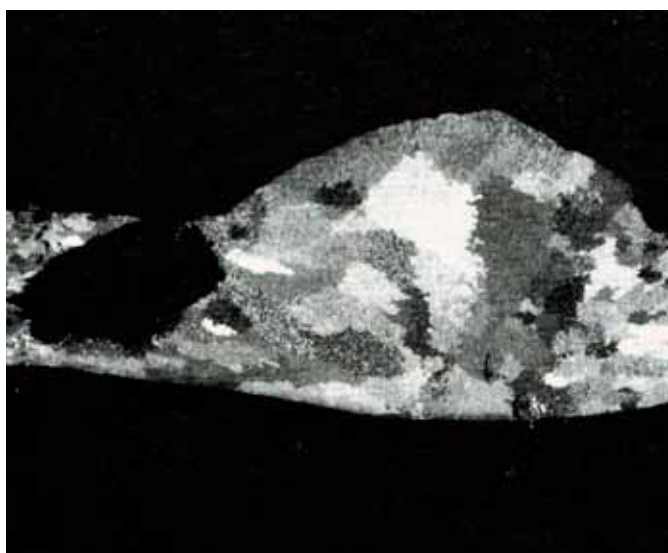
Afbeelding 7. Zware putcorrosie, net naast de las.

gas onder de 50 ppm gekomen is. Indien men dit kritische aspect voldoende onderkent, kan zeer veel corrosie, bijvoorbeeld de putcorrosie zoals weergegeven in afbeelding 7, voorkomen worden. Ook kan men platen lassen door deze te backen met behulp van een zogenaamde 'onderleg', waaruit het beschermgas voortdurend stroomt aan de onderkant van de lasrup (afb. 8). De groefbreedte die nodig is in deze onderleg, is in tabel 6 weergegeven. Ook kunnen achterblijvende slakresten het risico op corrosie verder vergroten. Daarom dienen deze altijd grondig verwijderd te worden. Tenslotte is het vermeldingswaardig dat na het aanbrengen van de eerste laslaag het backinggas moet blijven stromen als men de tweede vullaag gaat aanbrengen, omdat de eerste laslaag daardoor weer zeer heet wordt (grote kans op oxydatie). Ook is het sterk aan te raden om na het lassen nog even door te gaan met dit spoelen, totdat het oppervlak onder de  $250\text{ }^{\circ}\text{C}$  is gekomen.

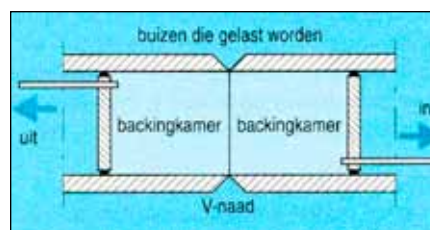
Afbeelding 6.  
Het doorspoelen met een backinggas.

In buissystemen komen dergelijke problemen regelmatig voor, zelfs ondanks het gebruik van backinggas. De reden is dat er nog teveel zuurstof in het backinggas zit en/of dat het zwaardere backinggas (ook wel formeergas genoemd) het lichtere zuurstof boven in de leiding liet zitten, waardoor het toch lokaal tot oxydatie kwam. Deze vorm van corrosie heeft reeds vroegtijdig veelleidingsystemen plaatselijk total vernietigd. Zelfs leidingen, waardoor bijvoorbeeld chloridehoudend koelwater loopt, kunnen na één à twee jaar net naast de lasrupsen geheel zijn. Afdoende spoelen met backinggas en het gebruik van de juiste afdichtingsgereedschappen zal hier een goede oplossing bieden. Ook maakt men gebruik van het gelijktijdig in- en uitwendig lassen op dezelfde plaats, waardoor het backen overbodig wordt. Regelmatig voegt men aan het backinggas een weinig waterstof ( $\pm 2\%$ ) toe, teneinde de zuurstof daarmee te laten reageren, zodat het roestvast staal gespaard blijft. Toch blijkt in de praktijk dat het effect van waterstoftoevoeging vaak niet volledig het gewenste resultaat geeft. Wel kan men helium aan het backinggas toevoegen, teneinde de zuurstof bovenin de leiding te verdrijven. Om een goed lasproces mogelijk te maken dient men eerst de laskamer (afb. 6) voor te spoelen met formeergas volgens de formule in het kader. Empirisch wordt ook wel gesteld dat de tijd van doorstromen dusdanig moet zijn dat het totale volume van de backingruimte circa 20 maal vervangen is. Omdat uit de praktijk blijkt dat het gehele formeren qua kwaliteit vaak te wensen overlaat, kan niet voldoende benadrukt worden hoe belangrijk dit is. Men kan eigenlijk alleen verantwoord starten met het lasproces indien het zuurstofgehalte van het former-

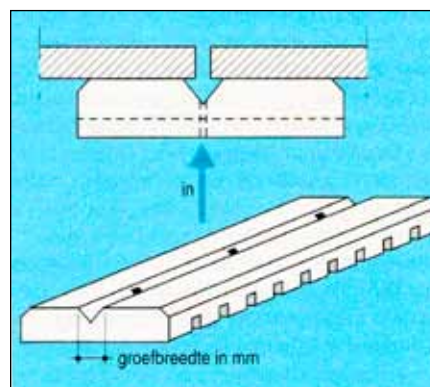
Afbeelding 8.  
Onderleg met V-groef en gastoevoergaatjes.

Tabel 6: Groefbreedte, nodig voor een onderleg								
plaatdikte [mm]	0,3	0,5	0,8	1	1,25	1,5	2	2,5
breedte V-groef [mm]	1	2	2	3	3	3	3	3

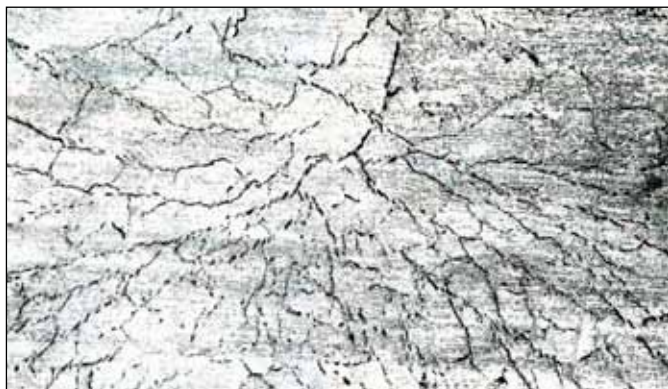
Afbeelding 9. Spanningscorrosie.

Spanningen zijn veelal aanleiding tot het ontstaan van corrosie en daarom is het zaak dat deze zo laag mogelijk worden gehouden. Spanningsgebieden stellen zich in een elektrochemisch systeem altijd anodisch op en dergelijke plekken offeren zich nu eenmaal op ten opzichte van de kathode, die qua oppervlakte meestal vele malen groter is, hetgeen het corrosieproces verder laat versnellen. Het corrosiefenomeen dat ontstaat is de transkristallijne corrosie, hetgeen wil zeggen dat de corrosie zich voortplant dwars door de metaalkristallen heen (afb. 9 en 10). Dit in tegenstelling tot de interkristallijne corrosie, waar de corrosie zich rond de korrels voortplant (afb. 11). Kleine microscheurtjes aan de oppervlakte geven ter plaatse een spanningsverhoging, zodat dit plekje zich anodisch opstelt en gaat corroderen. Bij het corroderen neemt het waterstofion vanuit het elektrolyet een electron gekomen, zodat er zich waterstof vormt. Deze waterstof diffundeert lokaal in het oppervlak van het roestvast staal, hetgeen tot een plaatselijke verbrossing leidt. Deze verbrossing zorgt ervoor dat het scheurtje zich gemakkelijk kan voortplanten, waardoor de transkristallijne scheur (breuk) zich vrij snel kan vormen. Deze ernstige corrosie treedt in principe alleen op bij halogeen-ionen (vooral fluor- en chloorionen). Teneinde de spanningen in het roestvast staal zo veel mogelijk te voorkomen, is het aan te raden om zoveel mogelijk de onderdelen in koude toestand te lassen met zo laag mogelijke stroom-

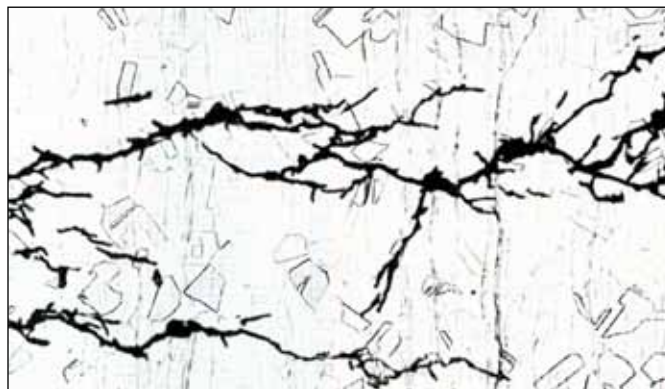
Afbeelding 10. Transkristallijne scheurvorming door spanningscorrosie.

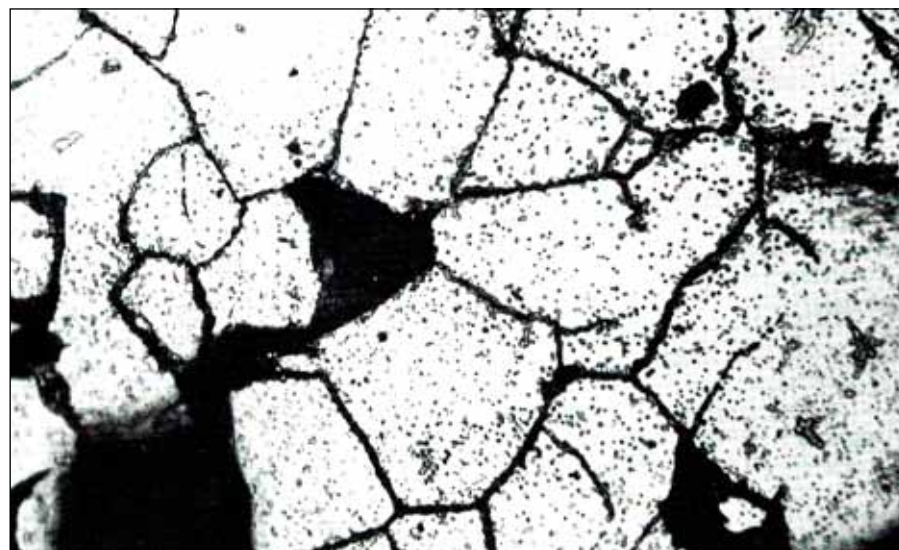
Afbeelding 11. Interkristallijne corrosie en chroomcarbiden precipitatie.

Ook kan er verbrossing optreden door het feit dat vanwege de harde chroomcarbiden ( $\text{Cr}_{23}\text{C}_6$ ) de taatheid van het materiaal behoorlijk naar beneden wordt gebracht. Deze vorm van corrosie wordt dus interkristallijne corrosie genoemd, omdat deze zich afspeelt tussen de metaalkristallen (afb. 11). Door de aanwezige restspanningen zal vanwege de kerfwerking die door deze corrosie is ontstaan, het onderdeel snel doorbreken. Uiteraard kan men ook deze corrosievorm krijgen door andere thermische belastingen die een bepaalde tijd duren.

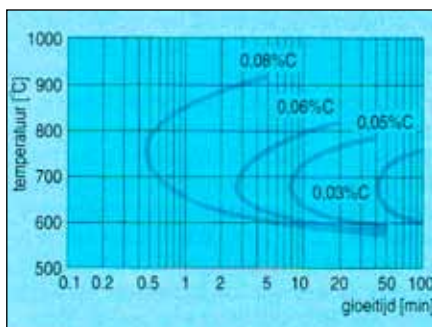
Afbeelding 13. TTT-diagram (tijd, transformatie en temperatuur).

Op geringe afstand van de lasrupsen kunnen door de invloed van de warmte op de korrelgrenzen en in de regel bij een hoger koolstofgehalte, chroomcarbiden ontstaan indien daar voldoende tijd voor is. Een en ander blijkt uit een zogenaamd TTT-diagram, dat staat voor Tijd, Transformatie en Temperatuur (afb. 13). Uit dit diagram blijkt dat deze ongewenste carbiden zich kunnen vormen als het koolstofgehalte, de temperatuur en de tijd daartoe aanleiding geven. Met andere woorden: een lager koolstofhoudend roestvast staal zal veel minder gevoelig hiervoor zijn dan typen met een hoger koolstofgehalte. Empirisch is bepaald dat chroomcarbiden alleen maar op de korrelgrenzen ontstaan indien het koolstofgehalte hoger is dan 0,04%.

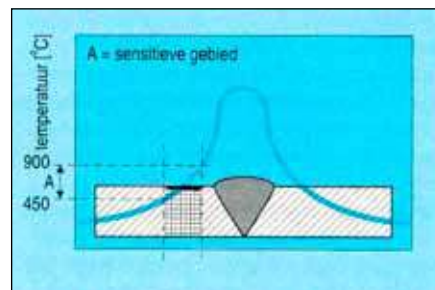
Afbeelding 14. Temperatuurverloop van de las en in de laszone.

Eigenlijk is lasbederf een variant van interkristallijne corrosie. Toch wordt het specifiek genoemd, omdat interkristallijne corrosie ook door andere thermische belastingen kan ontstaan. Indien we het temperatuurverloop over een las bekijken, zien we een soort Gauss-kromme (afb. 14). Indien we dan het TTT-diagram er naast leggen, zien we dat er een sensitieve zone naast de las ontstaat die bij voldoende tijd de beruchte chroomcarbiden vormt. Bij hoge temperatuur is de oplossingsdrang groot genoeg en bij lagere temperatuur is de diffusiesnelheid te laag om deze gevreesde carbiden te vormen. Dit resulteert in de zogenaamde neusvorm van de TTT-kurve. Er blijft een sensitief gebied over dat snel wordt aangetast als gevolg van dit fenomeen. Oplossingen zijn in dit geval ook weer het toepassen van typen met een lag koolstofgehalte of een gloeibehandeling na het lassen. Op afbeelding 15 is deze corrosievorm zichtbaar. Lasbederf komt gelukkig in de praktijk niet veel meer voor, omdat er in de regel voldoende maatregelen tegen genomen worden.

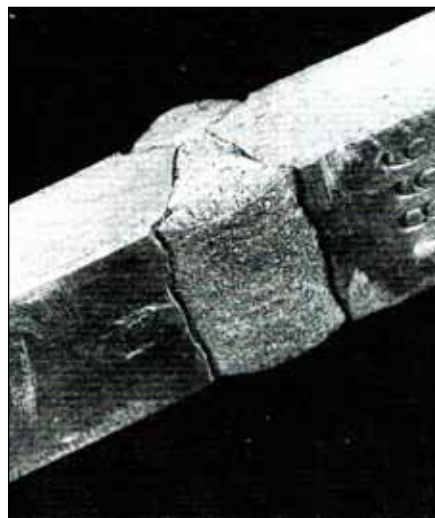
Afbeelding 16. Knife-line attack.

Roestvast staal-soorten die gelegeerd zijn met titaan vormen vanwege het relatief hoge koolstofgehalte titaancarbiden. Deze titaancarbiden verdelen zich dispers over de matrix en voorkomen de vorming van de gevreesde chroomcarbiden. De reden is dat titaan een hogere affiniteit heeft ten opzichte van koolstof dan chroom. Het roestvast staal is op deze wijze gestabiliseerd. Toch kunnen deze titaancarbiden een oorzaak van putcorrosie zijn, omdat ze'n deeltje zich als een defect in het oppervlak kan manifesteren. Naast dit probleem en de slechte polijstbaarheid heeft men nog een ander groot nadeel en wel dat de titaancarbiden in de warmtebeïnvloede zone zullen dissociëren (uiteenvallen) tijdens het lasproces. Het titaan zal dan verbranden en het koolstof dat vrijkomt zal op zijn beurt onmiddellijk een verbinding aangaan met het chroom met alle nadelige gevolgen van dien. Om deze reden past men nooit titaanhoudend lastoevoegmateriaal toe. Het gevolg is dat deze zone actief is geworden omdat over een smalle strook het chroomgehalte onder de 12% is gekomen. Het zal duidelijk zijn dat er lokaal hevige corrosie ontstaat en wel in een scherpe mesachtige vorm. Dit is dan ook de reden dat men dit knife-line attack noemt (afb. 16). Het is geen eenvoudige opgave dit fenomeen te bestrijden. Naast zo laag mogelijke heat-input en zo'n hoog mogelijke lassnelheid is nog altijd de beste remedie in plaats van een titaan gestabiliseerd roestvast staal een type met laag koolstofgehalte te gebruiken (L-kwaliteit).

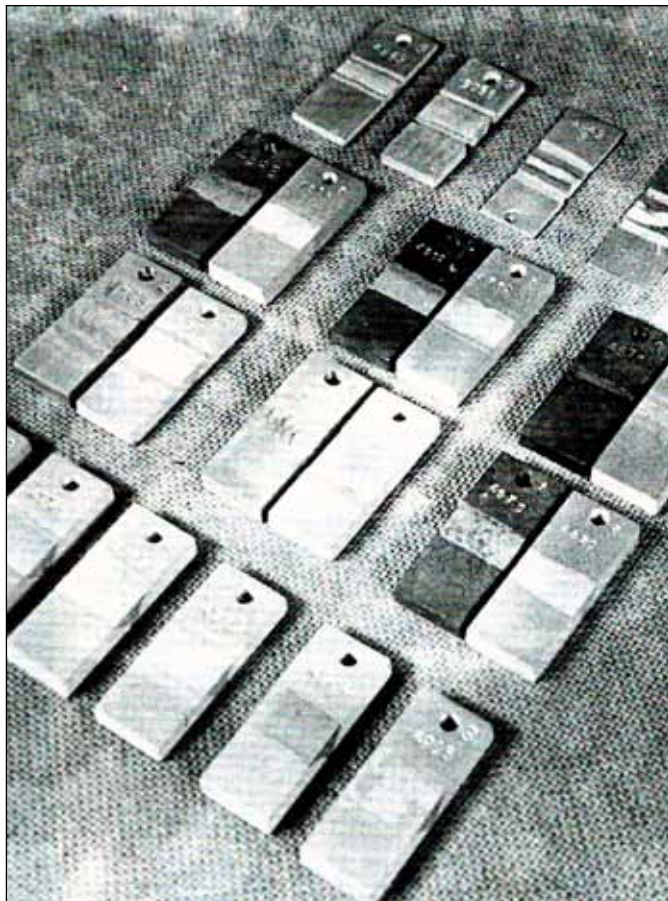
15. Lasbederf (weld-decay).

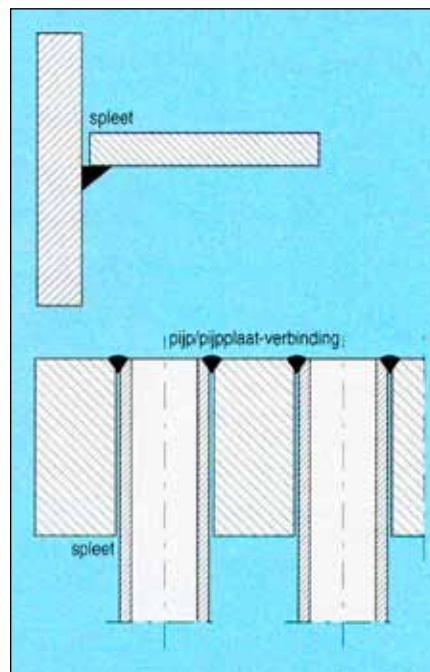
Afbeelding 17.  
Spleten en pijp/  
pijpplaat-verbindingen  
die eenzijdig zijn gelast  
geven gevaar voor  
corrosie.

Hoewel deze corrosievorm als gevolg van het lassen zeer weinig voorkomt, moet de constructeur er toch voor zorgen dat er geen spleten in de lasopstelling zullen voorkomen. Juist in nauwe spleten is de doorstroming van het medium zo gering dat er een gebrek aan zuurstof komt dat juist nodig is om de oxidehuid in optimale vorm te houden. Vooral het chloorion zal diep doordringen in nauwe spleten en daar de beschermhuid vernietigen. Dit laatste kan vooral optreden in pijp/ pijpplaat-verbindingen die eenzijdig zijn gelast (afb. 17). ■
