8. Microbiële corrosie

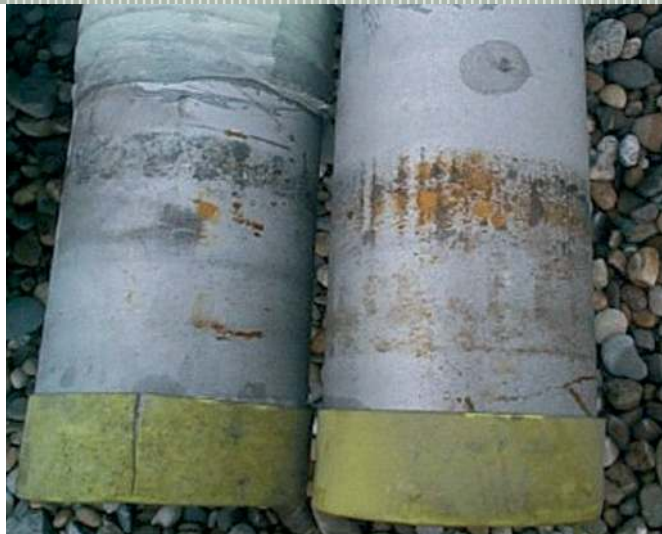
Contaminatie op buizen van roestvast staal door koolstofstaal

- ▶ gescheiden bewerken en dat betekent in de praktijk veelal dat er een aparte ruimte dient te zijn voor het verwerken van roestvast staal;
- De gereedschappen en hulpgereedschappen bewust kiezen;
- Roestvast staal nooit zandstralen want dat is meestal verontreinigd met kleine deeltjes koolstofstaal; en
- Eventueel beitsen en passiveren.

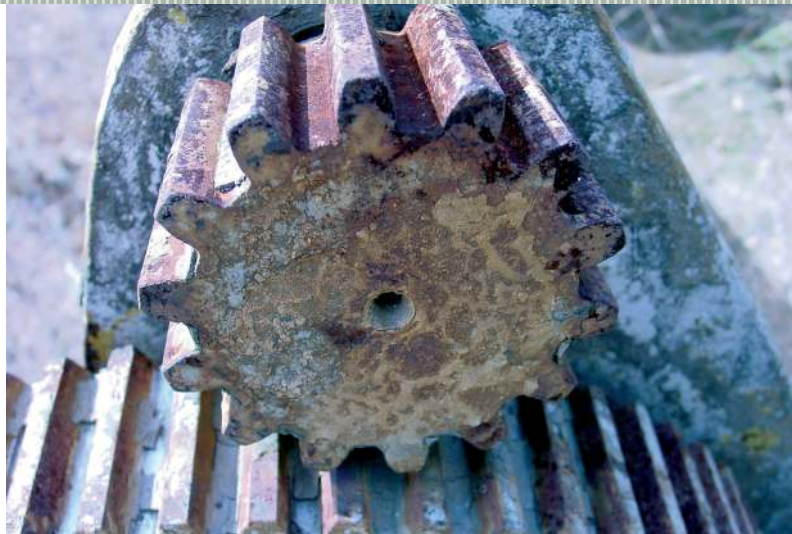
Als machines onder zware omstandigheden draaien ontstaat door roestvoering ernstige machineschade
