HET OPTIMALISEREN VAN HET ROESTVAST STAAL OPPERVLAK

Ko Buijs - Innomet b.v.

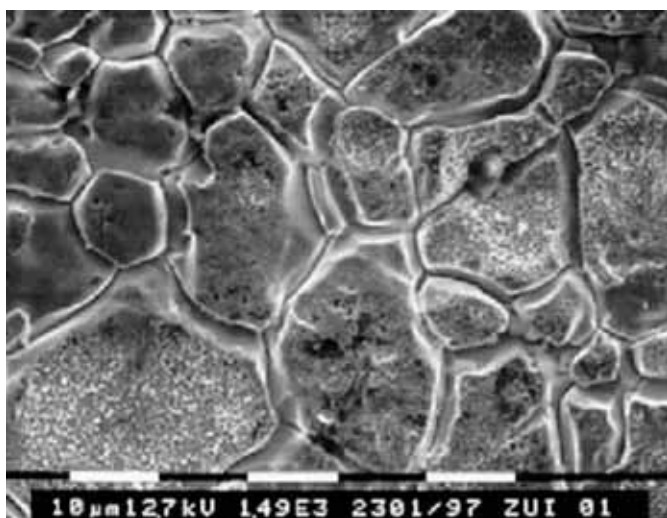
Afbeelding 1 Gebeitst roestvast staal AISI 316 ($V=1500\times$) waarvan de korrelgrenzen preventief zijn aangetast (bron Dockweiler).

Ook is het van groot belang dat de medewerkers die belast zijn met het beitsen, werken met de juiste beitsmiddelen, parameters en inhibitoren om bijvoorbeeld een overbeitsing te voorkomen. Vooral de minder bestendige korrelgrenzen kunnen relatief snel preventief worden aangetast en dat leidt dan weer tot een verruwing van het oppervlak. Op afbeelding 1 ziet men duidelijk een preferente aantasting van de korrelgrenzen in austenitisch roestvast staal. Het hoeft verder geen betoog dat dergelijke korrelgrenzen ruimte bieden voor allerlei contaminaties en microbiële afzetting. Dit laatstgenoemde kan weer versneld leiden tot de gevreesde microbiële geïnduceerde corrosie (MIC) en andere bacteriële besmettingen. Daarom is het oog lang niet altijd een optimaal 'instrument' om een ruwheid indicatief vast te stellen omdat veel ruwe gebieden nu eenmaal niet met het blote oog waarneembaar zijn.

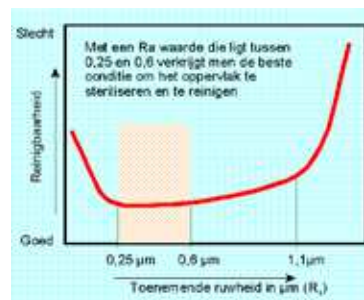
Afbeelding 2: het reinigen van roestvast staal kan het beste plaatsvinden met een ruwheid die ligt tussen $0,25$ en $0,6 \mu\text{m}$ (bron Leser Hamburg).

Het is van belang dat een oppervlak glad is maar ook weer niet te glad want bij ruwheden onder de $R_a = 0,2 \mu\text{m}$ kunnen juist versneld bacteriologische besmettingen ontstaan omdat de adhesiekrachten tussen het oppervlak en bacteriën groter zijn geworden. Dit kan men schematisch zien in afbeelding 2 waar de mate van reinigbaarheid wordt weergegeven in afhankelijkheid van de ruwheid van het oppervlak. M.a.w. de regel 'hoe gladder het oppervlak, hoe beter de reinigbaarheid' blijkt in de praktijk niet altijd juist te zijn voor wat betreft bacteriën en micro-organismen. Afbeelding 3 laat zien hoe dit verwijderen van bacteriën op een oppervlak zich in de praktijk schematisch afspeelt.

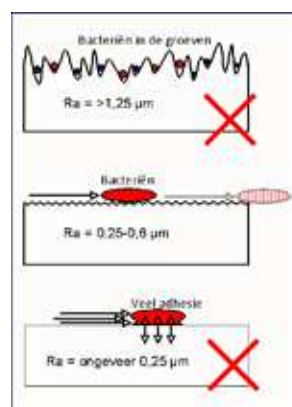
Afbeelding 3: Bij een te glad oppervlak zijn bacteriën moeilijk te verwijderen door onderdruk en adhesie (bron Leser Hamburg).

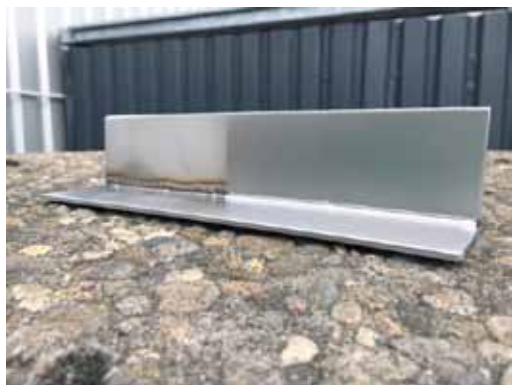
Afbeelding 4: De rechterhelft is behandeld met het PureFinish proces (foto Rösler).

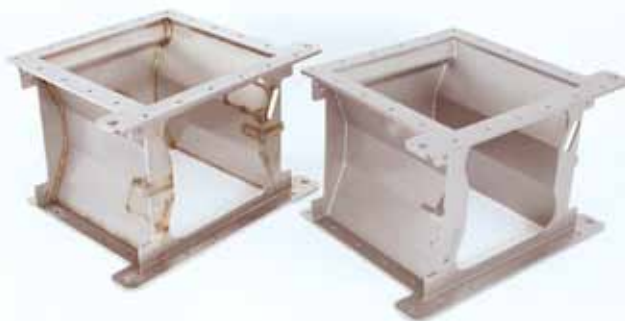
Afbeelding 5: behuizing van een "roterende clean flow" (bron Goudsmit).

Natstralen m.b.v. een abrasief additief is de laatste jaren behoorlijk in de belangstelling komen te staan en de verwachting is dat deze oppervlaktebehandeling in toenemende mate toegepast zal gaan worden omdat er interessante voordelen mee te bereiken zijn. Bijvoorbeeld het bedrijf Rösler heeft reeds vele decennia onderdelen voor de luchtvaartsector behandeld met natstralen waaraan een abrasief sferoïdaal middel is toegevoegd; men noemt dit proces gemakshalve 'PureFinish'. Zo heeft men afnemers zoals Rolls Royce en Airbus voor deze oppervlaktebehandeling. Dit water met additief vormt een gesuspendeerd medium dat met een bepaalde overdruk op het oppervlak wordt gespoten. Hiermee bereikt men een aantrekkelijke finishing en tevens een bepaalde drukopbouw in het oppervlak; dat ook wel 'peening' wordt genoemd. Zo is het idee ontstaan om deze afwerkingstechniek ook te gaan aanwenden voor het verbeteren en reconditioneren van roestvast staal met als doel om een meer hygiënisch en goed reinigbaar oppervlak te bewerkstelligen. Ook zorgt de abrasieve werking van de additieven ervoor dat dit proces het beitsen en passiveren kan vervangen omdat dit proces ook aanloopkleuren en oxidaties kan verwijderen die het gevolg zijn van het lassen of van een warmtebehandeling. Dit is goed te zien op afbeelding 4 waar de helft van het onderdeel afgeplakt is geweest tijdens deze behandeling. Wel dient men echter aan bepaalde voorwaarden te voldoen om goede resultaten te behalen. Rösler noemt dit proces dus PureFinish en deze naam dekt dan ook in feite de lading. Men heeft een onafhankelijk fundamenteel onderzoek laten doen door TNO die aan de hand van een SRI bepaling interessante feiten heeft kunnen vaststellen. De SRI staat voor 'Soil Retention Index' en deze waarde geeft praktische informatie over hoeveel contaminaties nog op een oppervlak achterblijven na een bepaalde reiniging. Uit deze bepaling blijkt dat de genoemde oppervlaktebehandeling ruim voldoet aan alle eisen die qua hygiëne en reinigbaarheid gesteld worden door de EHEDG t.b.v. de voedingssector en farmacie. Deze reproduceerbare SRI waarde overtreft zelfs de bestaande oppervlakte technieken en dat is mede verklaarbaar omdat de ruwheid zich bevindt tussen 0,25 en 0,60 μm en dat blijkt een ideaal gebied te zijn om dergelijke resultaten te verkrijgen (afbeelding 2). De European Hygienic Engineering & Design Group (EHEDG) stelt als eis een ruwheid van $Ra \leq 0,8 \mu\text{m}$ en daar voldoet zo'n oppervlak dus ook ruimschoots aan. Op afbeelding 7 ziet men een behuizing van een "roterende

clean flow" van roestvast staal AISI316 voor en na de behandeling met PureFinish.

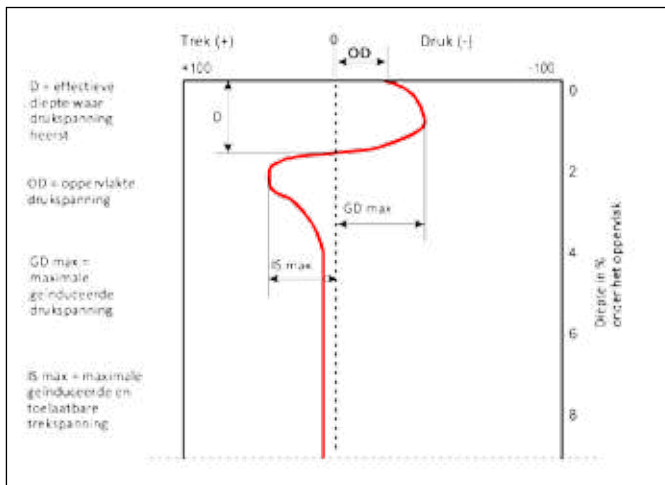
Afbeelding 6: schematische voorstelling van drukopbouw in het oppervlak.

Zoals gesteld zal de drukopbouw in het oppervlak leiden tot een afname van de spanningscorrosiegevoeligheid van austenitisch roestvast staal. Deze vorm van corrosie ontstaat in dit type roestvast staal door een combinatie mechanische trekspanningen, verhoogde temperatuur (> 40°C) en de aanwezigheid van chloriden. Het gevolg is een gevaarlijke vorm van transkristallijne corrosie die zich niet aankondigt. M.a.w. in een oogwenk breekt het materiaal door midden met soms ernstige gevolgen. Zo zijn er in zwembaden doden en gewonden gevallen door roestvast staal ophangsystemen die spontaan door midden braken. Indien men een drukspanning in het oppervlak kan aanbrengen zoals tijdens het PureFinish proces dan zal de mate van drukspanning de trekspanning doen verminderen. Dit is grafisch weergegeven in afbeelding 6.

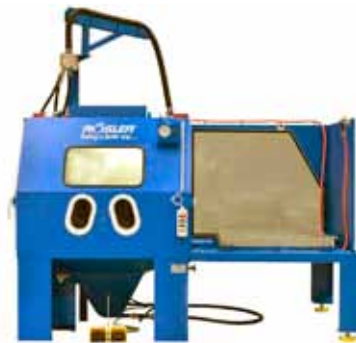
Afbeelding 7: een gesloten PureFinish systeem (bron Rösler)

Er zijn straalkasten die bediend worden op manshoogte met een werkruimte van 700 x 700 mm t/m 2.000 x 2.000 mm (afbeelding 7). Open en gesloten systemen kunnen qua werkruimte variëren van 6.000 x 4.000 t/m 10.000 x 8.000 mm (afbeelding 8). De spuitnozzles zijn er in diverse diameters. Ook de vorm van de straal wordt bepaald door de nozzlevorm en dat is van groot belang om een goede verdeling van het straalmiddel te krijgen wat een gelijkmatige finishing van het oppervlak oplevert. Er wordt met een lichte verhoogde druk gewerkt zodat de operator ook vrij gemakkelijk manueel kan werken.

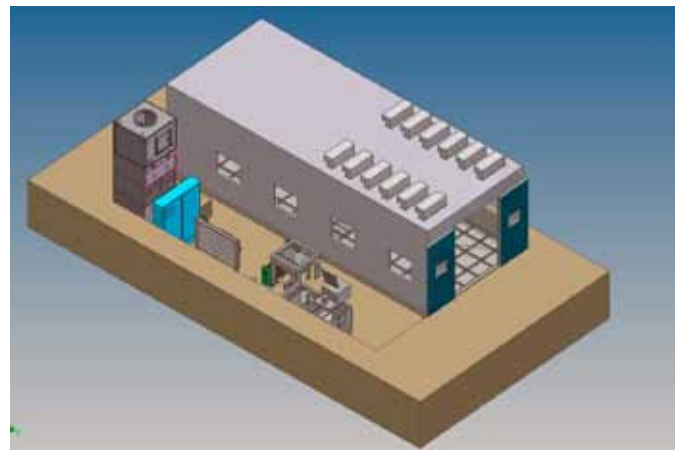
Afbeelding 8: een gesloten PureFinish systeem 10 x 4 meter (bron Rösler).

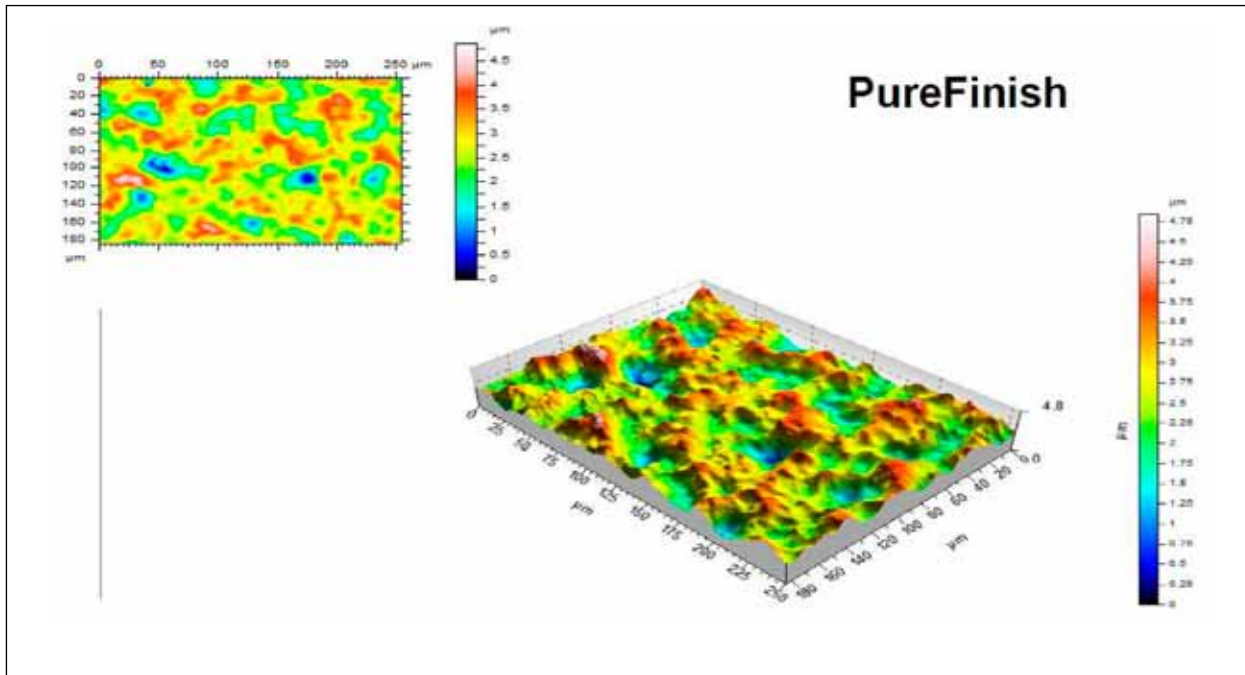
Afbeelding 9: topografische opnamen van een PureFinish oppervlak in duizenden van millimeters (bron TNO).

te reinigen. Dat speelt een extra grote rol wanneer het oppervlak ter plaatse op een gegarandeerde wijze moet worden gereinigd; het zogenaamde 'Cleaning In Place' (CIP). Op afbeelding 9 ziet men een topografische opname in duizenden van millimeters van een Pure-Finish oppervlak gemaakt door TNO. Bij een dergelijke kleine schaal ziet men a.h.w. een heuvelslandschap dat door deze behandeling ontstaat. Maakt men een opname van een glasparel gestraald oppervlak dan zou dat er uit zien als een soort Alpengebied.

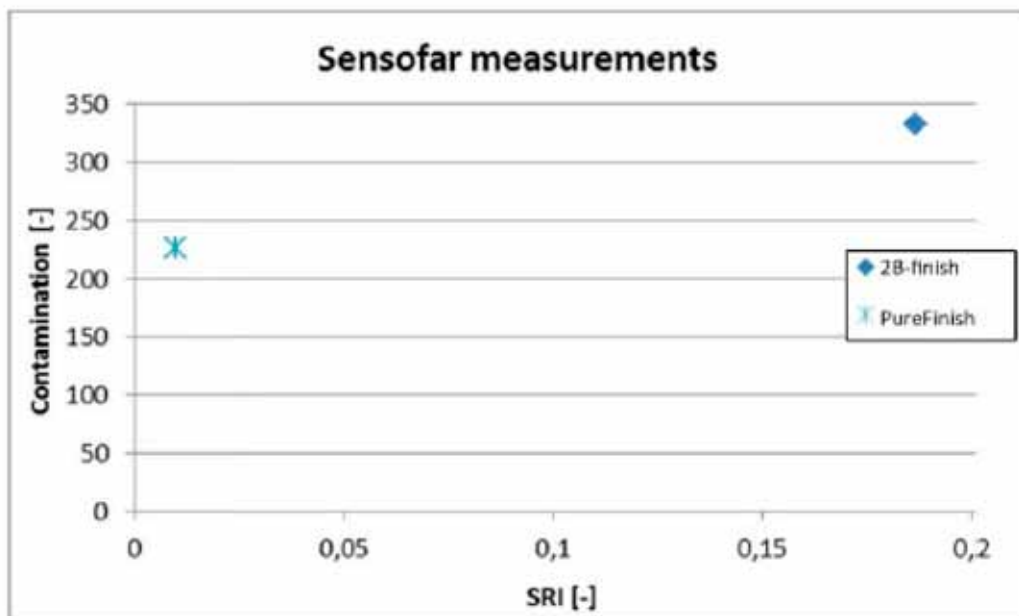
Afbeelding 10: contaminatiemetingen SRI versus Ra (bron TNO).

Op afbeelding 10 ziet men het duidelijke verschil tus-

sen een 2B finish en een PureFinish oppervlak voor wat betreft het achterblijven van contaminaties. Op een geslepen of geparelstraald oppervlak vallen echter deze waarden nog meer tegen dan een 2B finish. Laatstgenoemde afwerking komt er dus niet zo goed vanaf vergeleken met PureFinish. Een 2B betreft een standaard finishing dat op de markt wordt gebracht voor koudgewalste plaat wat op zich al heel glad aanvoelt. Het is dan ook de conclusie van TNO dat een dergelijk oppervlak de beste mogelijkheid biedt om een oppervlak in de meest optimale wijze te ontdoen van ongewenste stoffen.
